Masterplan Sanierung Infrastruktur

Kanalsanierung Zwischenbericht

Sitzung Gemeinderat
Stadt Sulzburg 2023-05-04

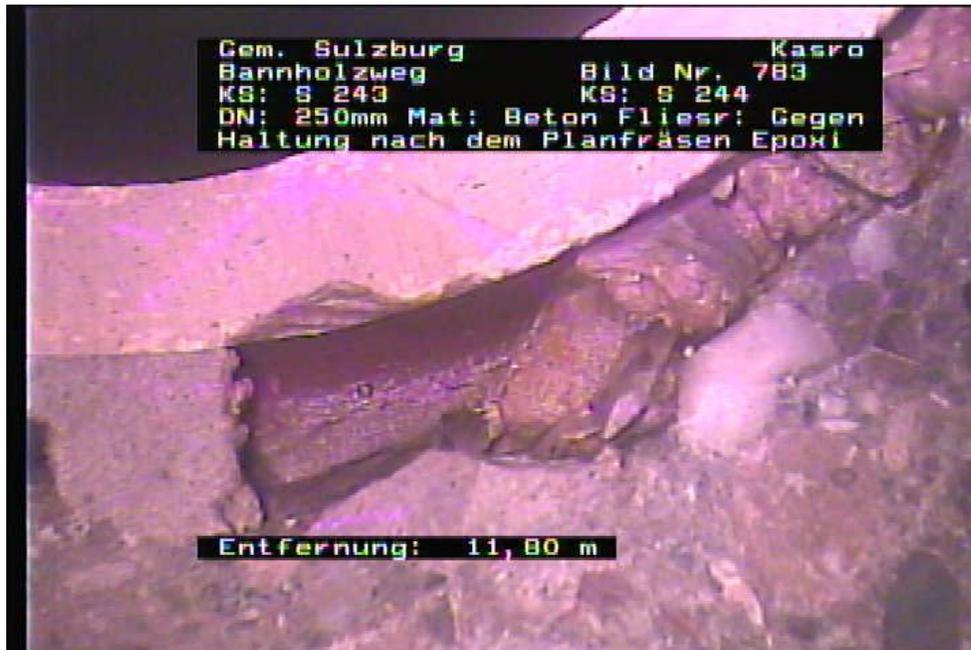
Stutzen gemeißelt, undicht

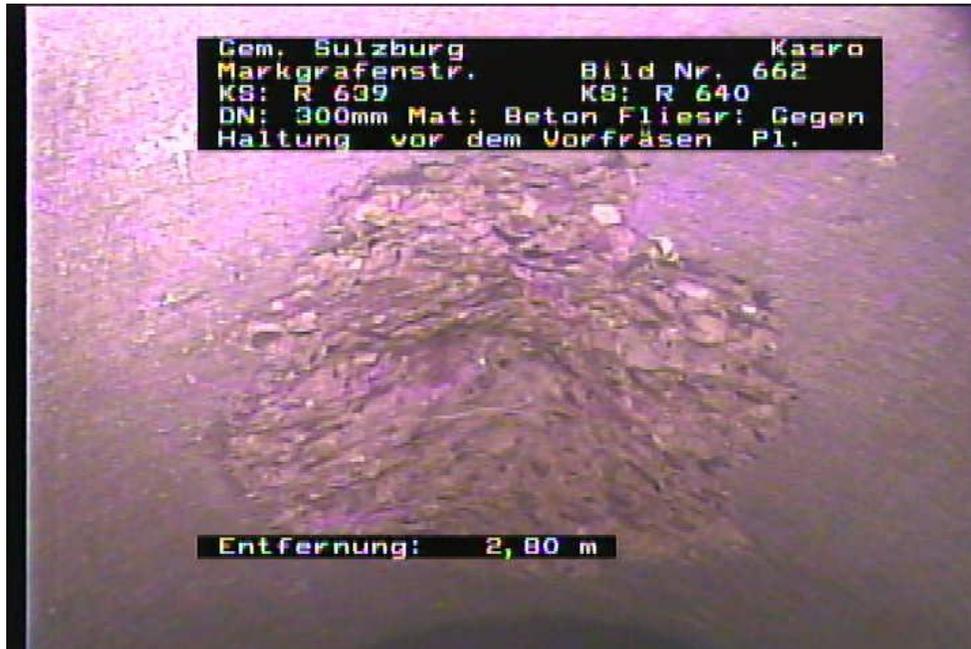
Abplatzung

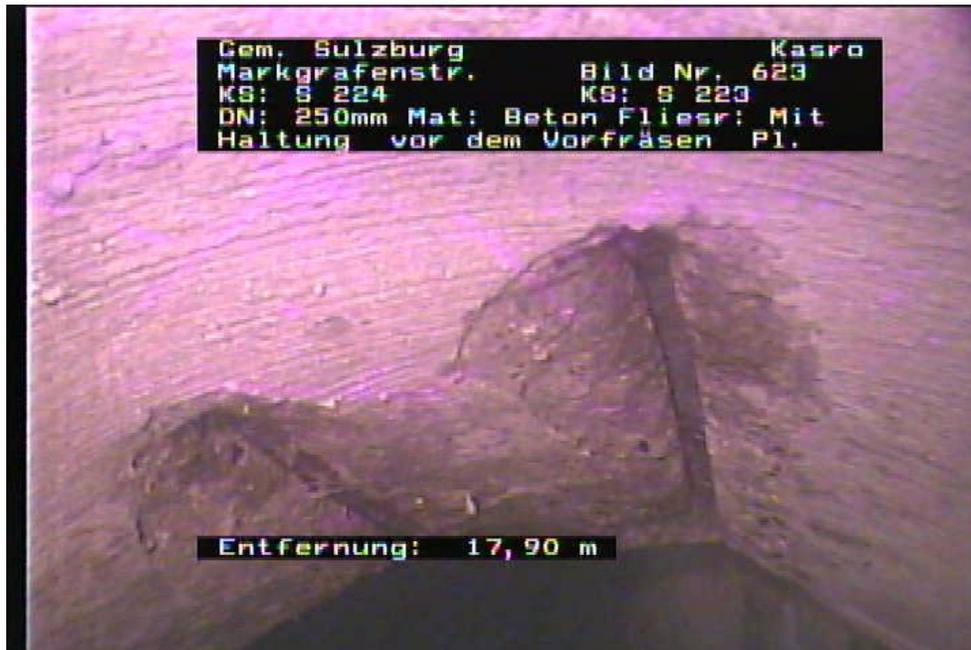
Abplatzungen

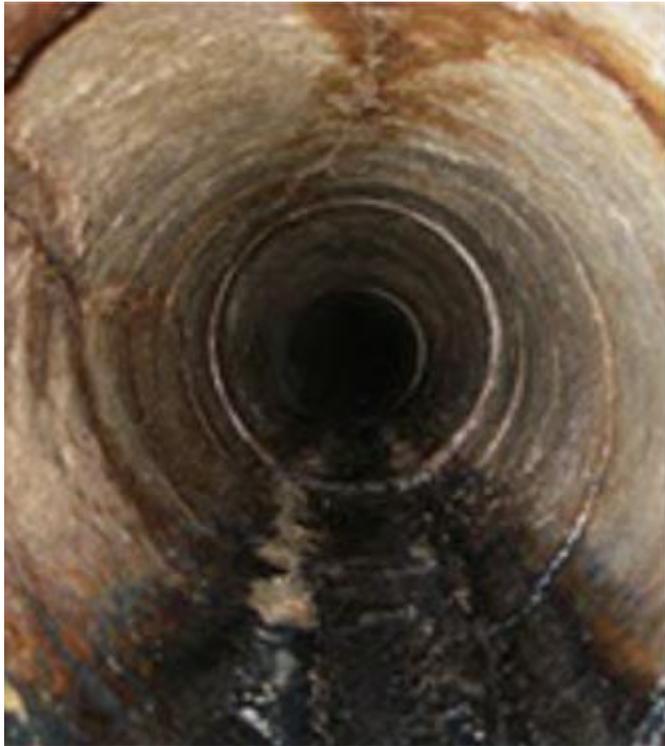
viele Schäden, undicht, rauh

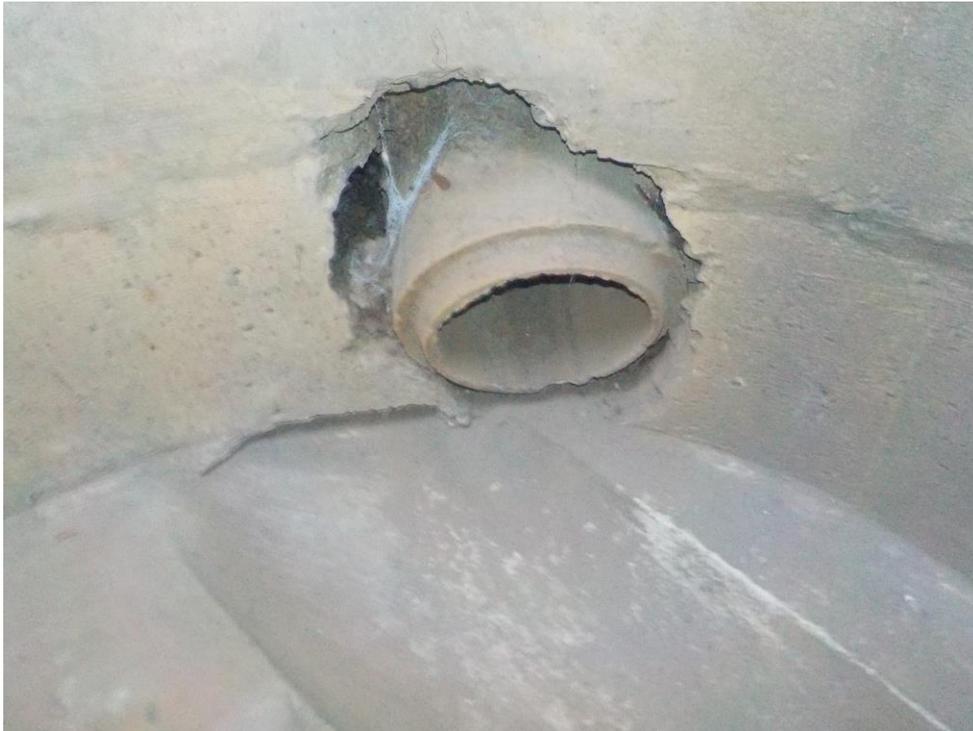
Schacht 616, Fa. Kossmann

Rohreinbindungen nicht fachgerecht

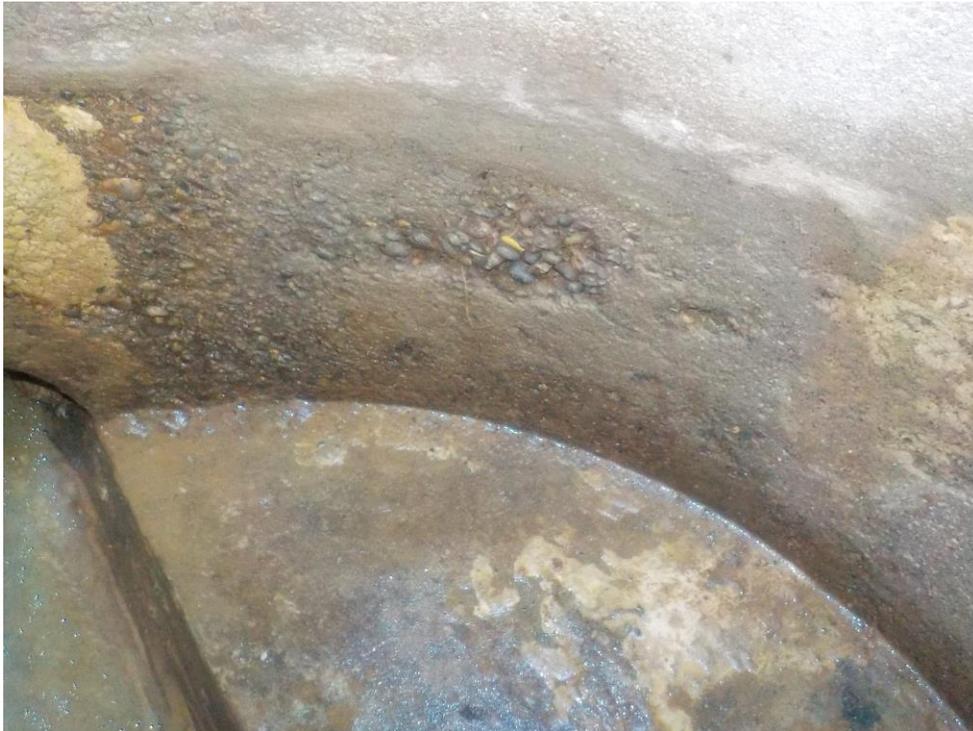
Schacht 121, Fa. Kossmann

Schwitzen, Zuschlag freiliegend

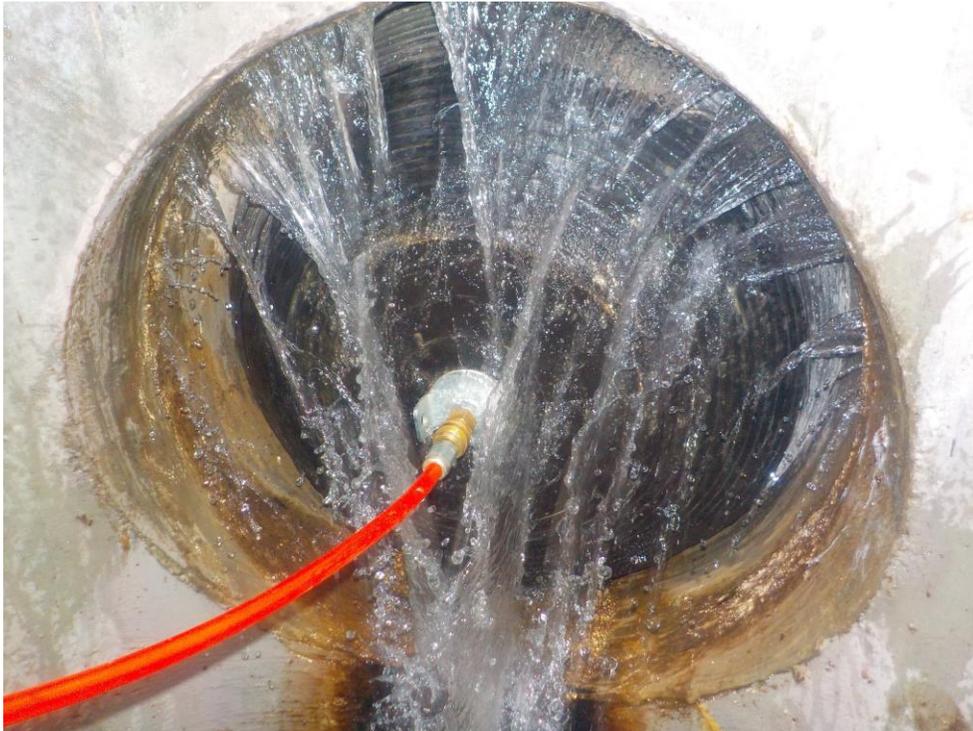
Schacht 789, Fa. Kossmann

Eindringendes Grundwasser

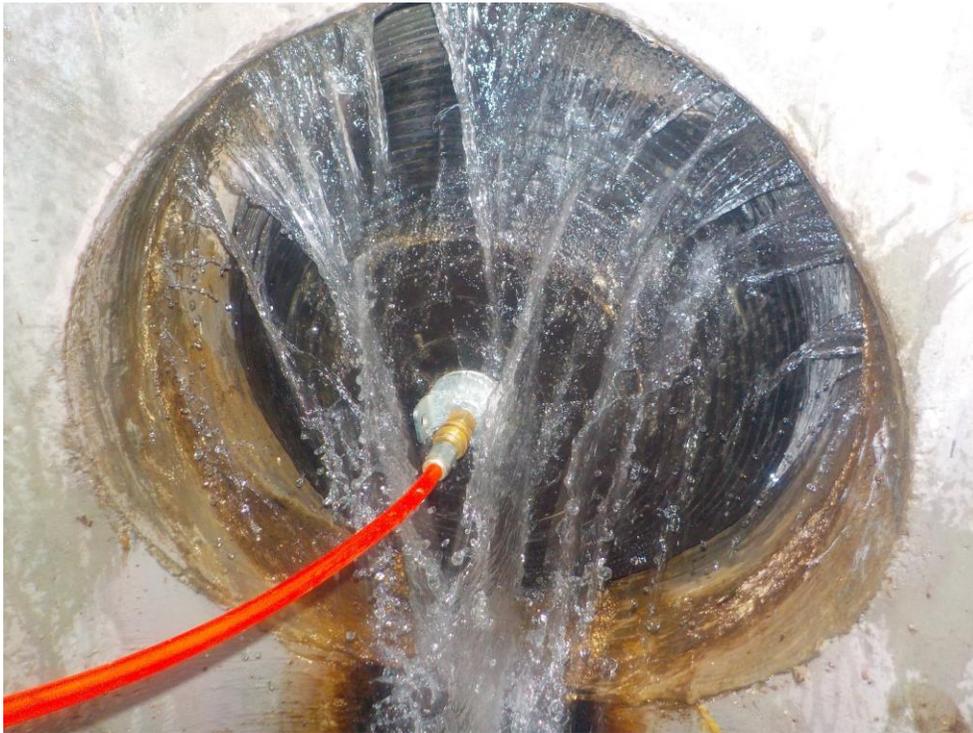
Schacht 789, Fa. Kossmann

Eindringendes Grundwasser

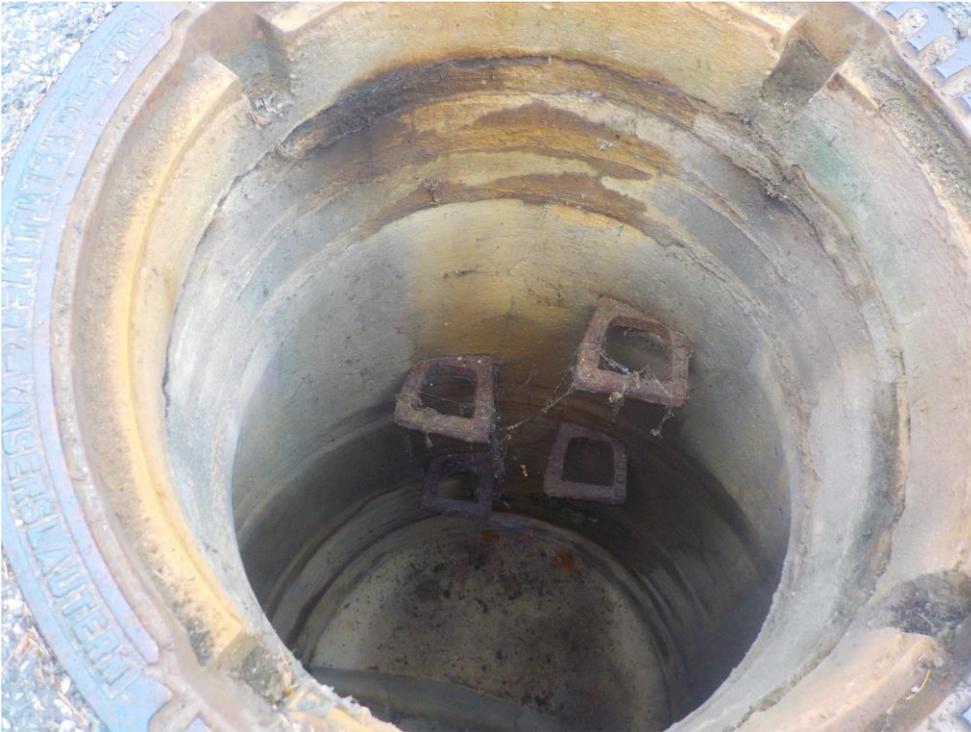
Schacht 519, Fa. Kossmann

rostige Steigeisen

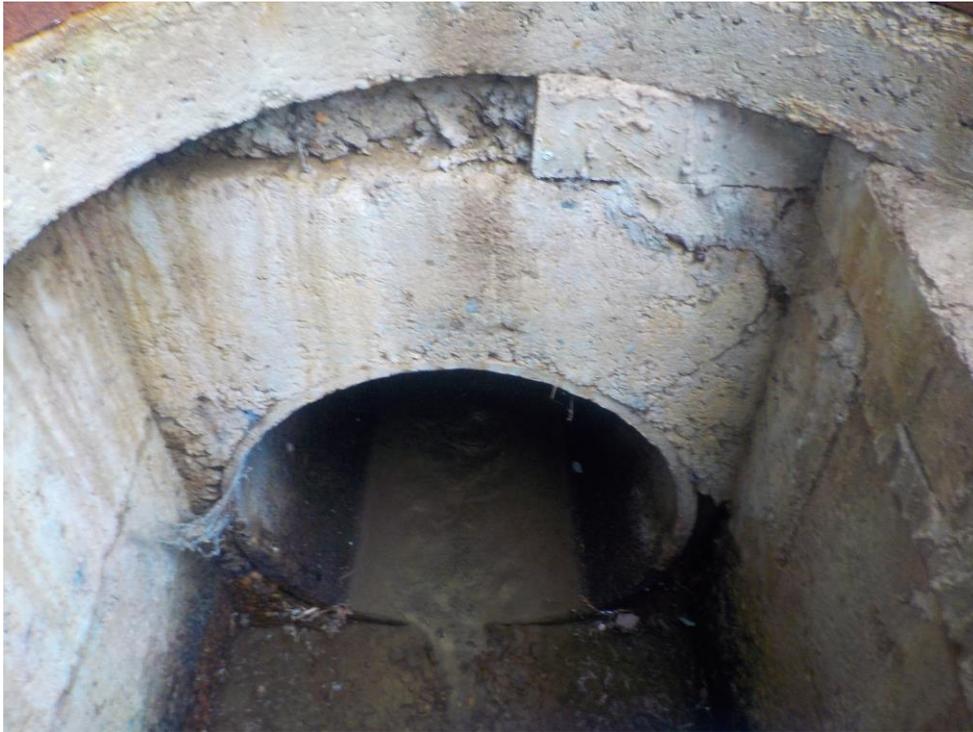
Nicht fachgerecht, Risse

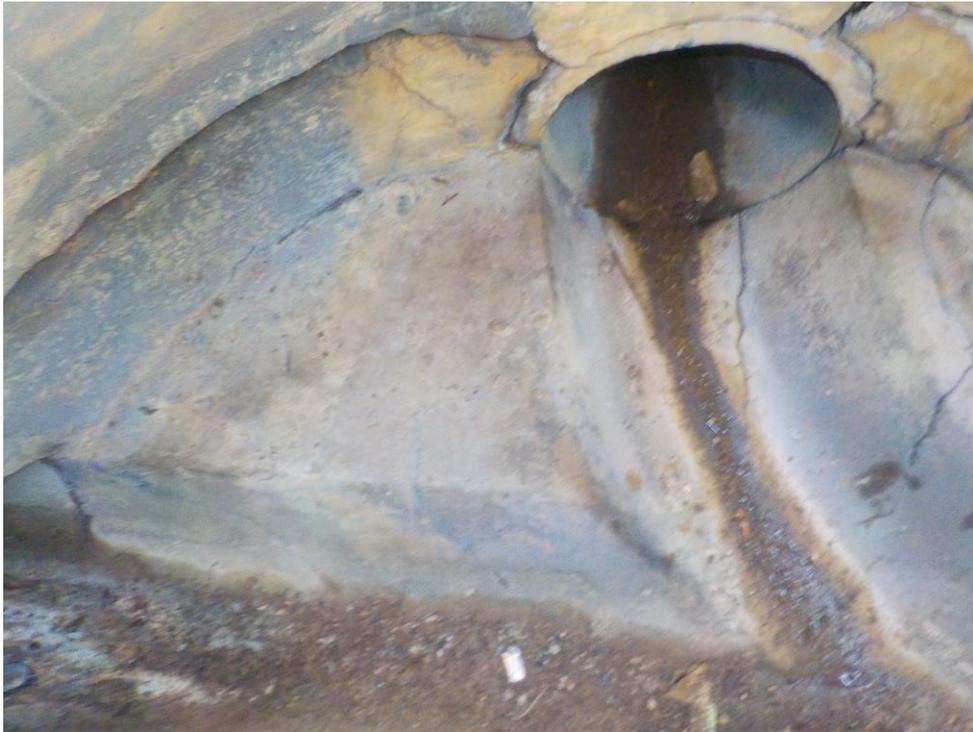
Ausbrüche, Risse

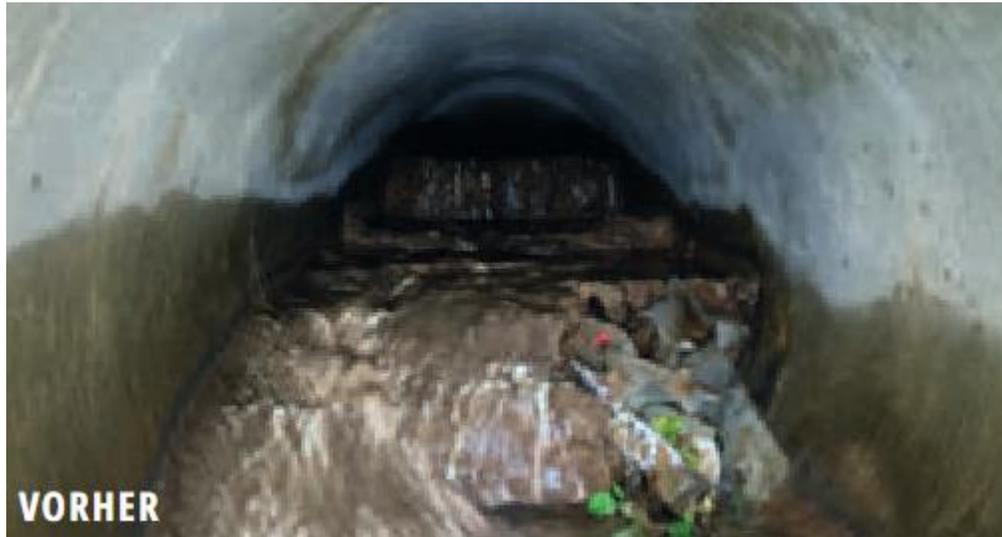
Kalkablagerungen

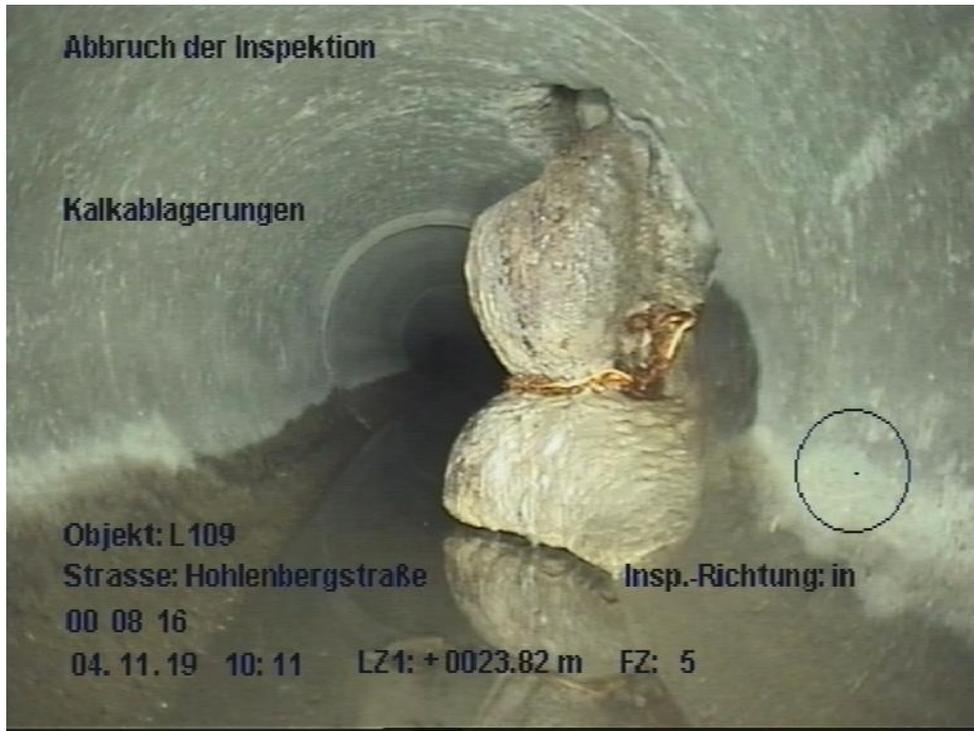
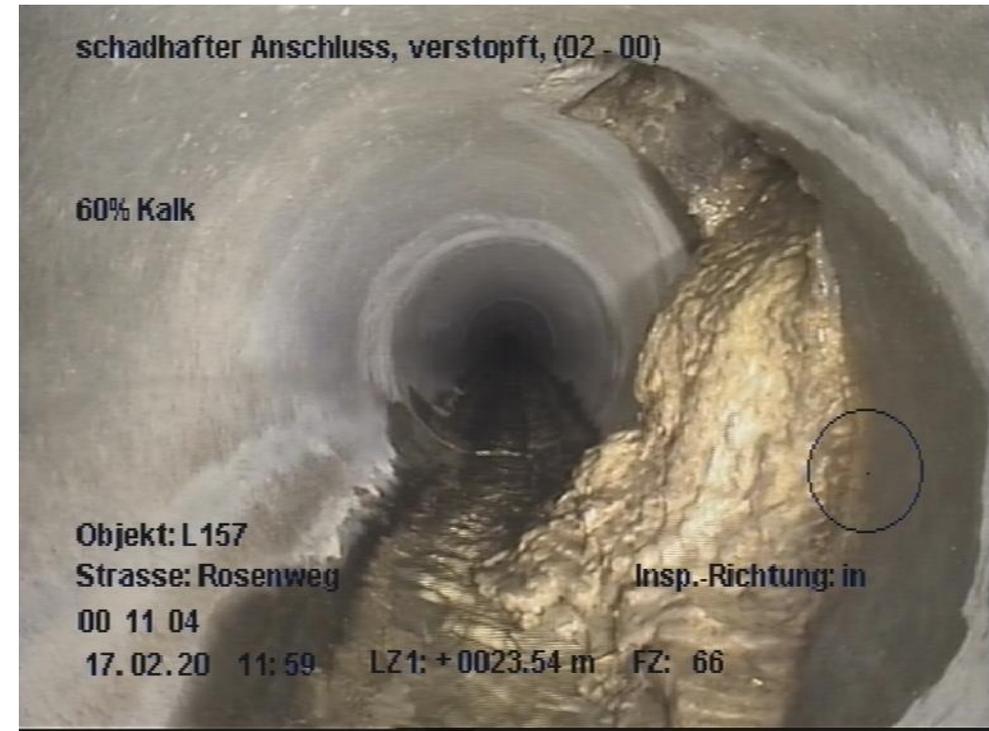
Kalkablagerung

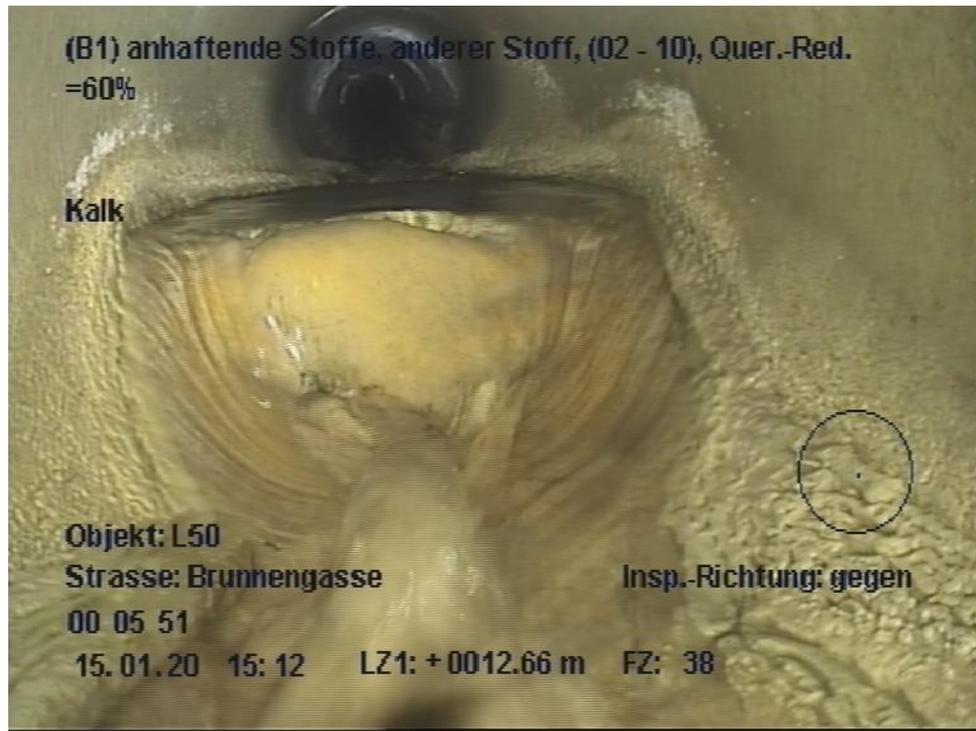
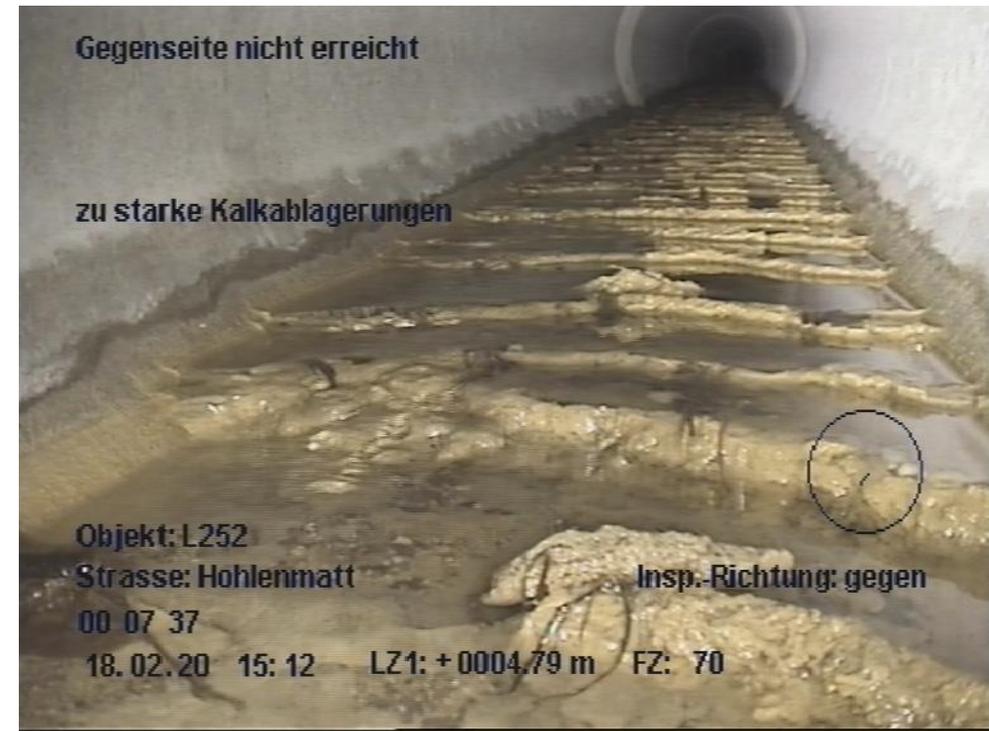
Kalkablagerung
