Masterplan Sanierung Infrastruktur

Kanalsanierung

Zwischenbericht

Sitzung Gemeinderat
Stadt Sulzburg 2023-05-04

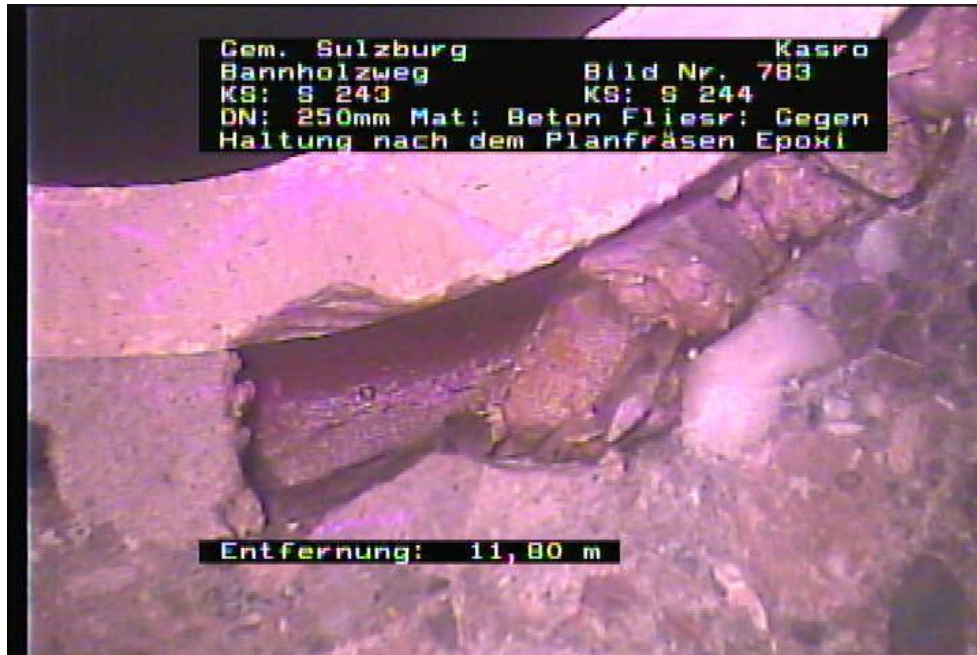
Stützen gemeißelt, undicht

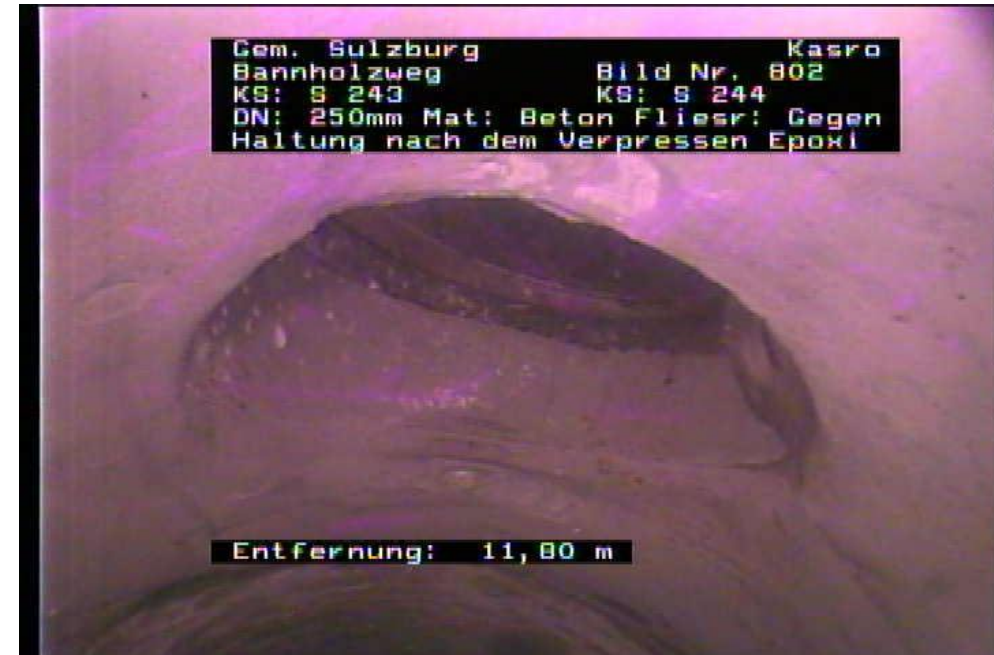
verpresst, dicht

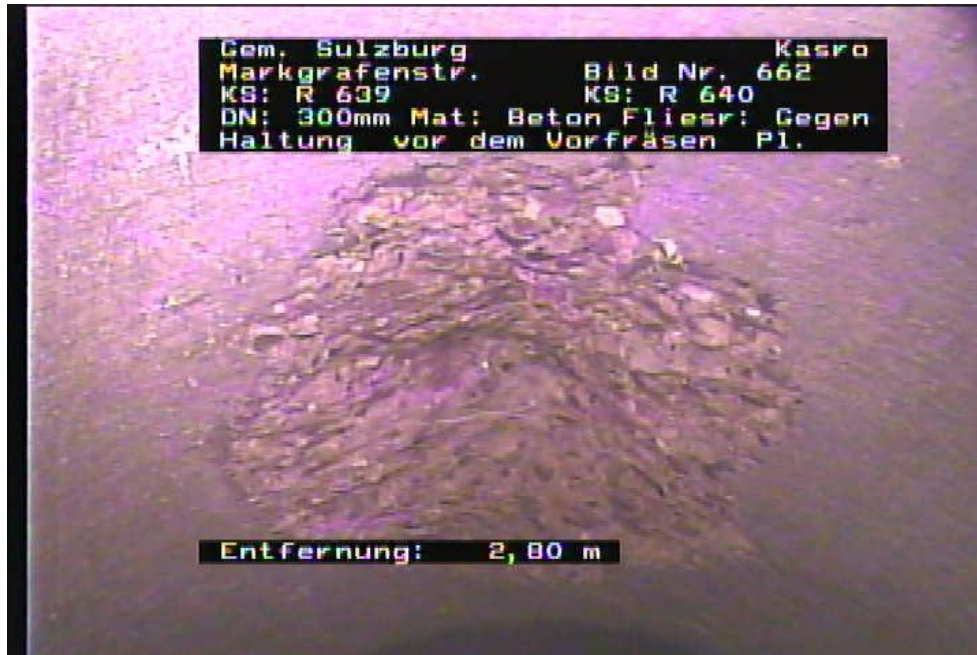
Abplatzung

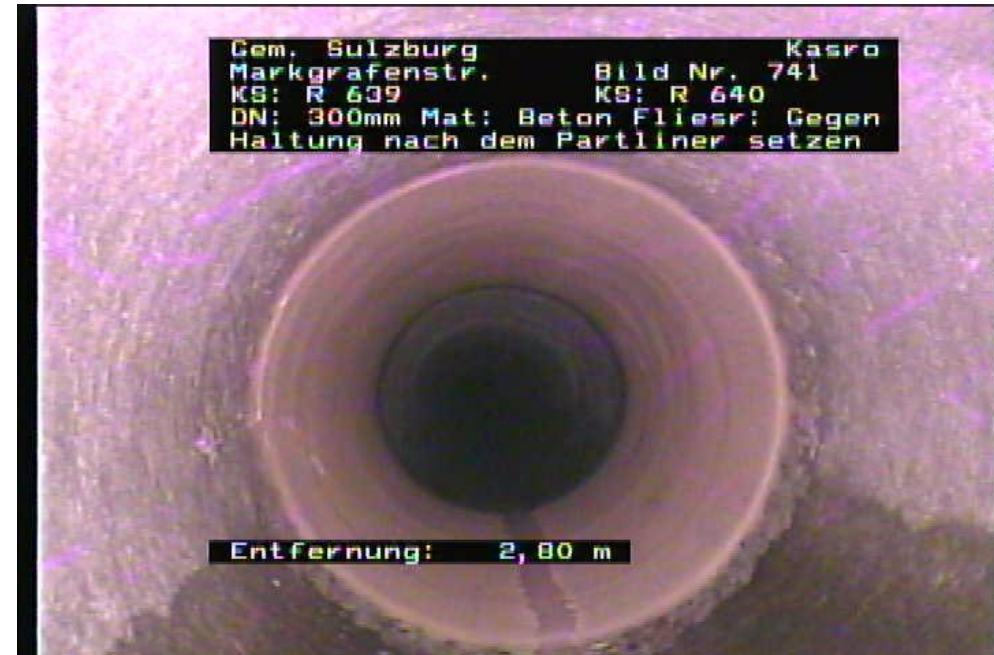
Kurzschlauch

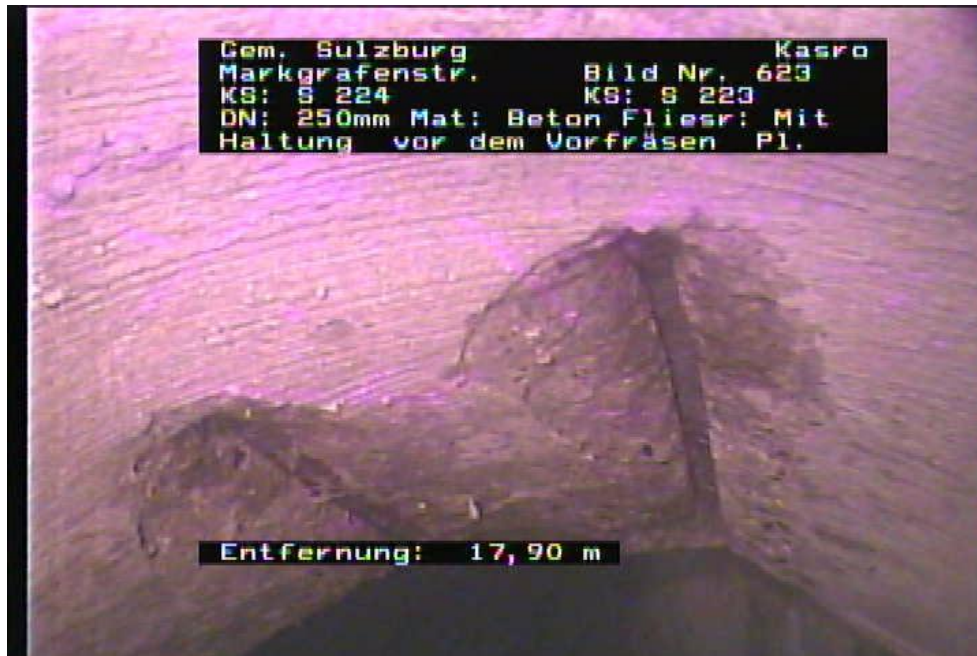
Abplatzungen

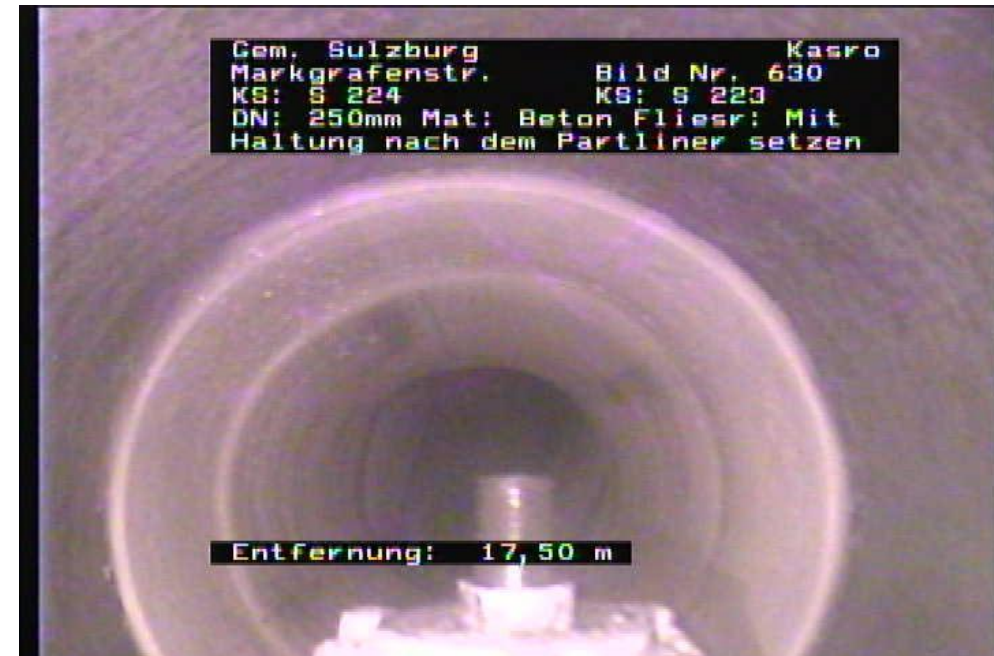
Kurzschlauch

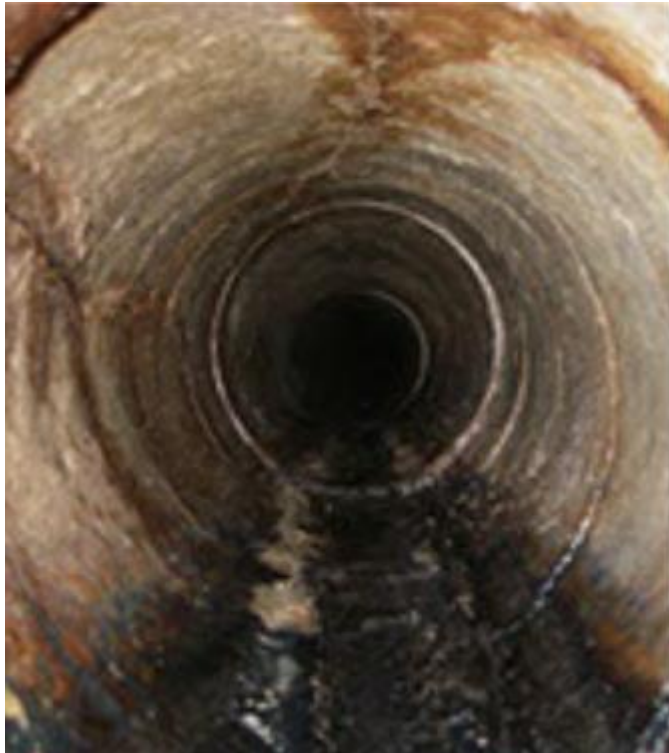
viele Schäden, undicht, rauh

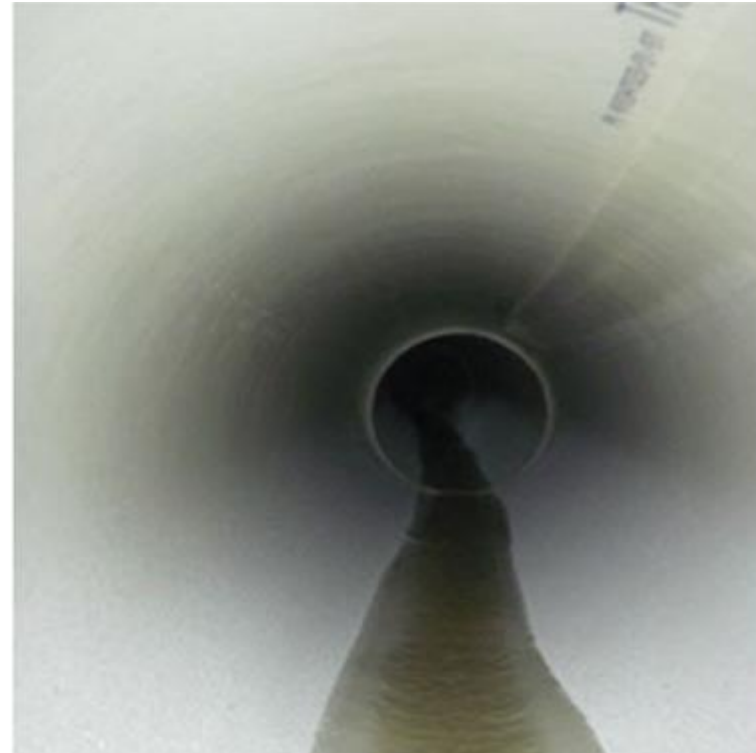
glatt und dicht bis zum Schacht

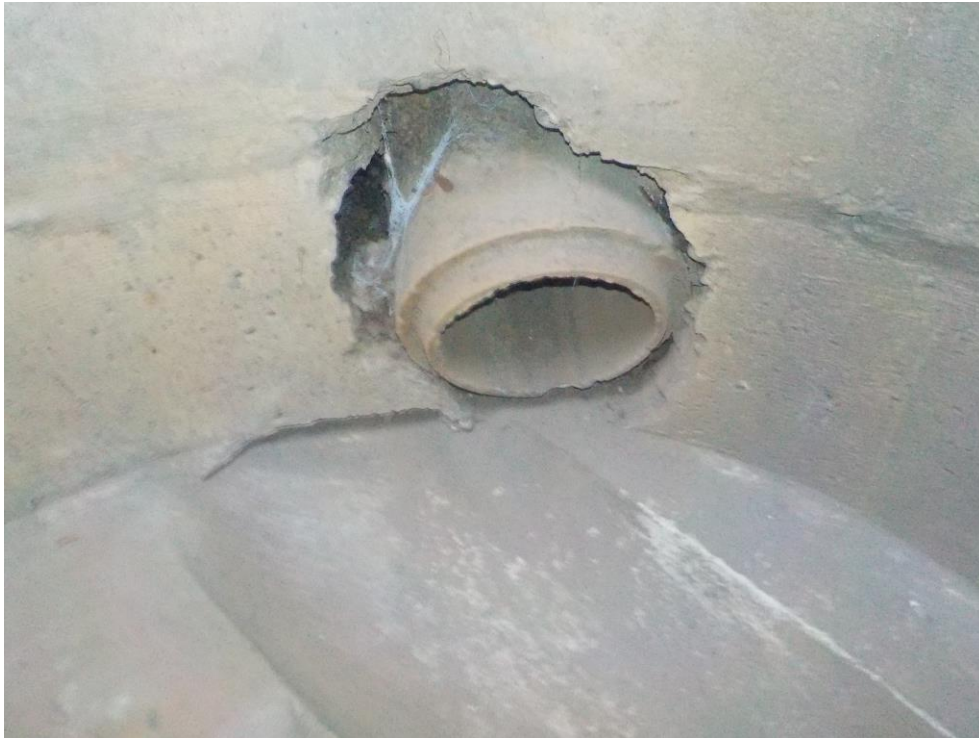
Schacht 616, Fa. Kossmann

Rohreinbindungen nicht fachgerecht

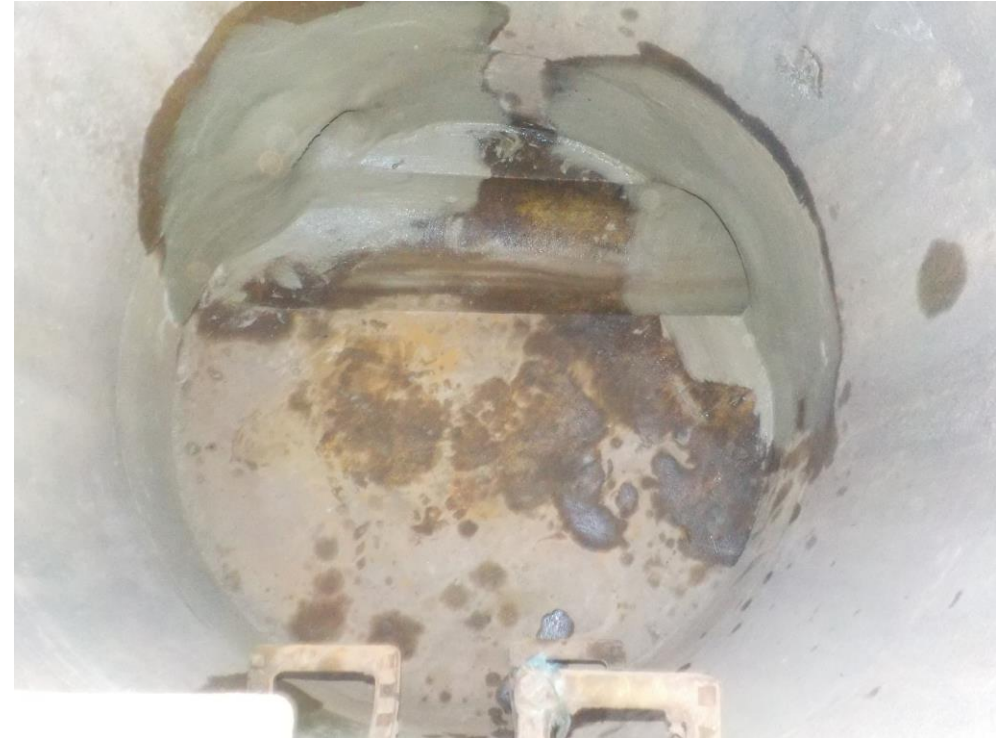
Dicht, glatt

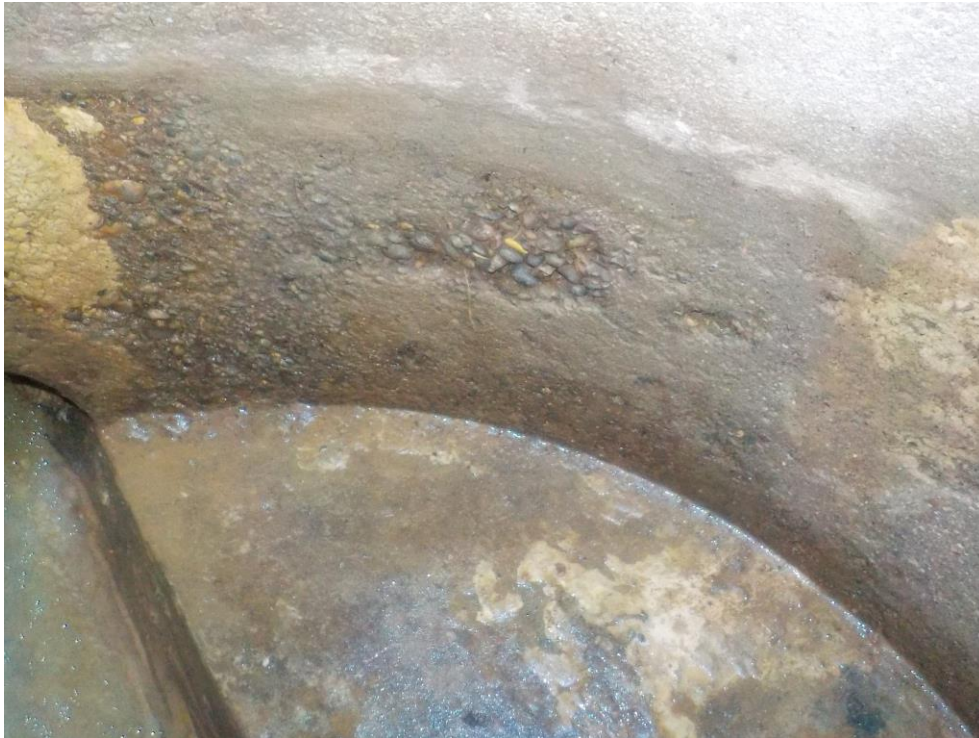
Schacht 121, Fa. Kossmann

Schwitzen, Zuschlag freiliegend

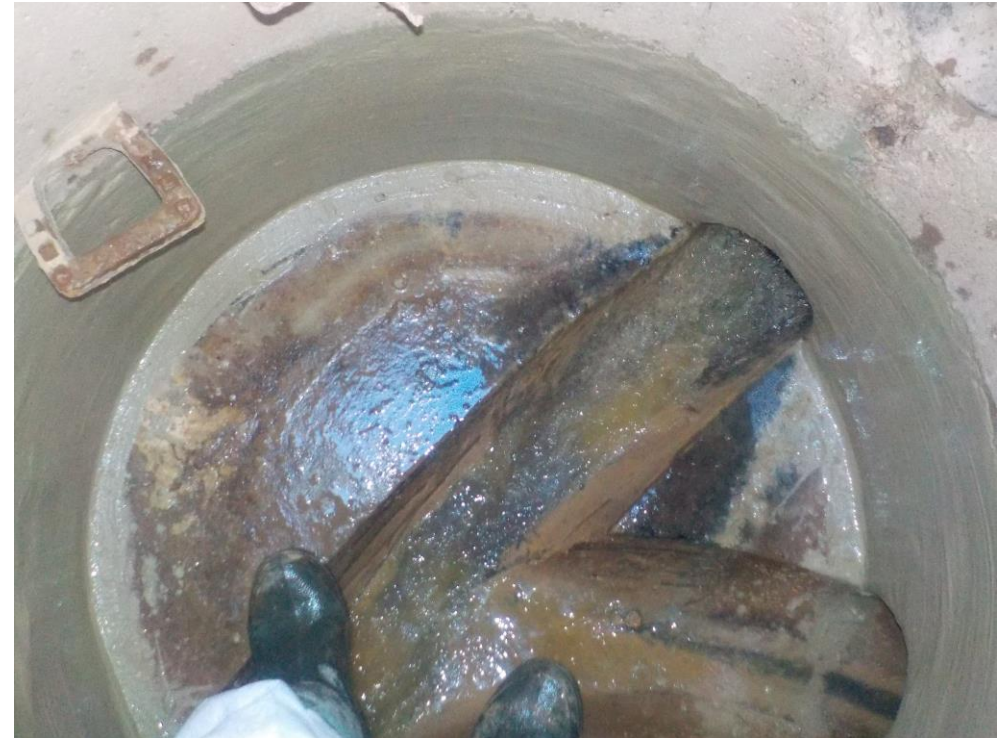
Dicht, Zuschläge überdeckt

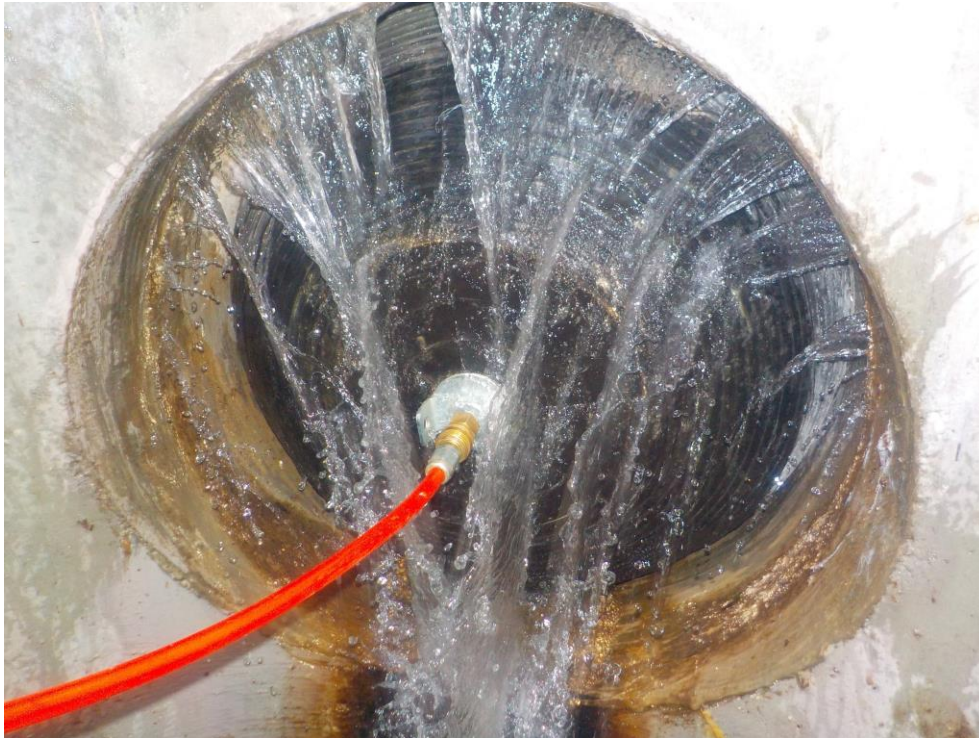
Schacht 789, Fa. Kossmann

Eindringendes Grundwasser

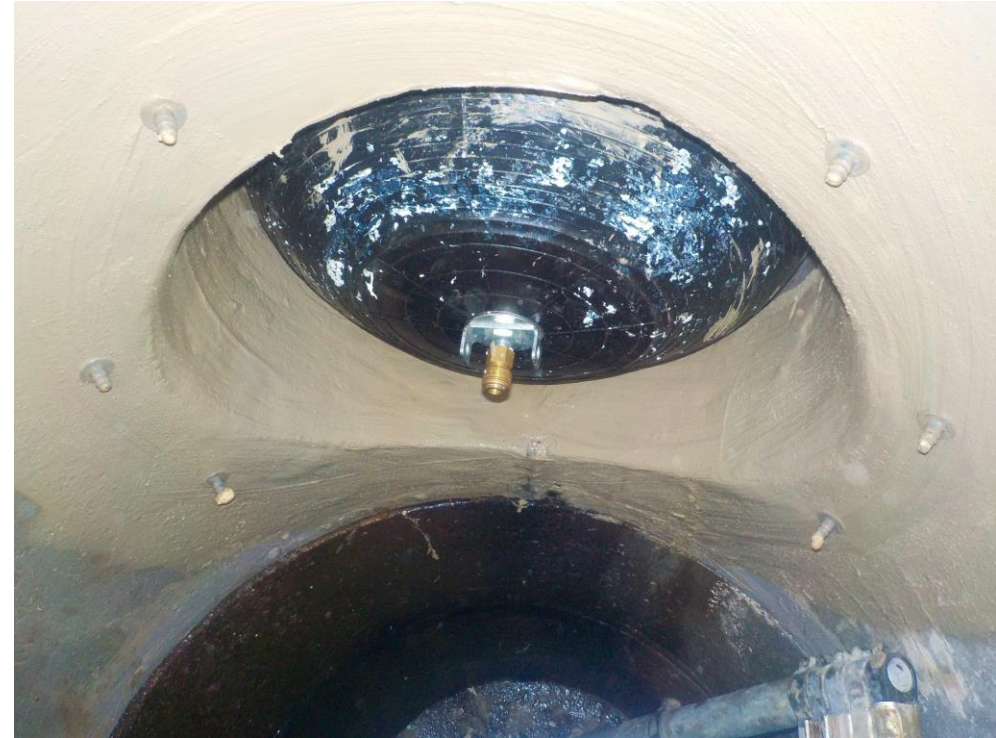
PU-Harz-Verpresst, verspachtelt, dicht

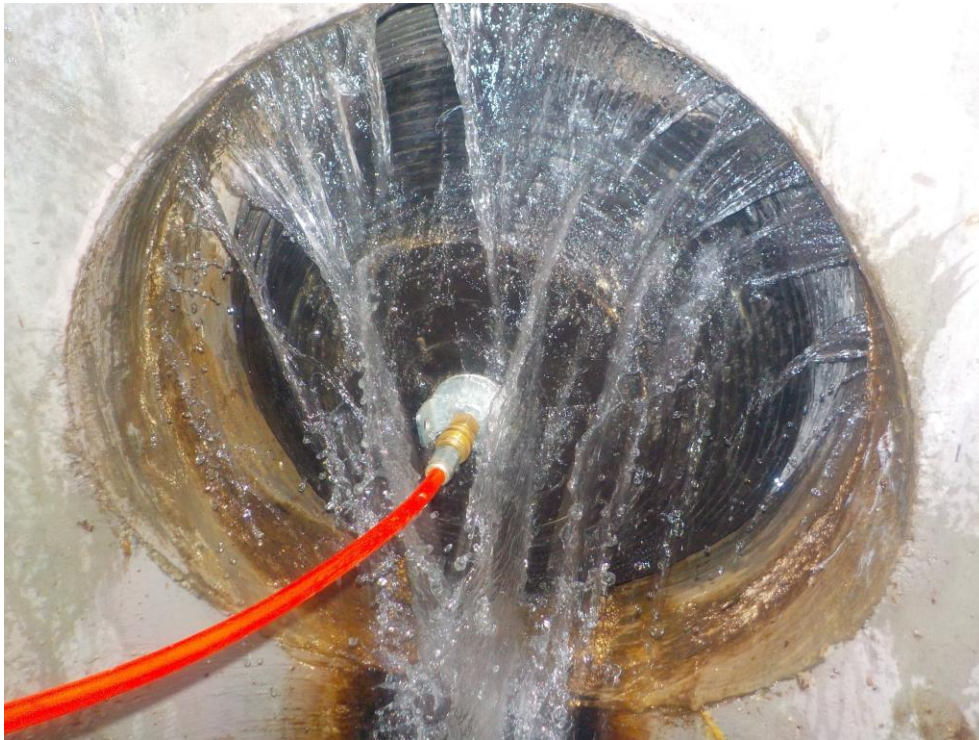
Schacht 789, Fa. Kossmann

Eindringendes Grundwasser

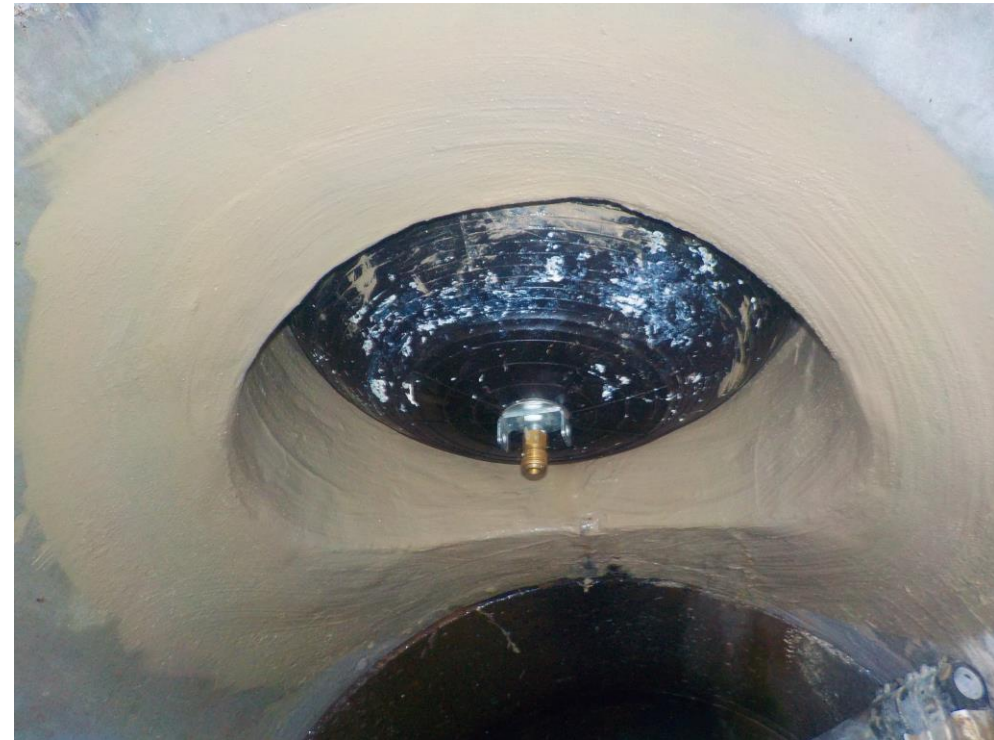
PU-Harz-Verpresst, verspachtelt, dicht

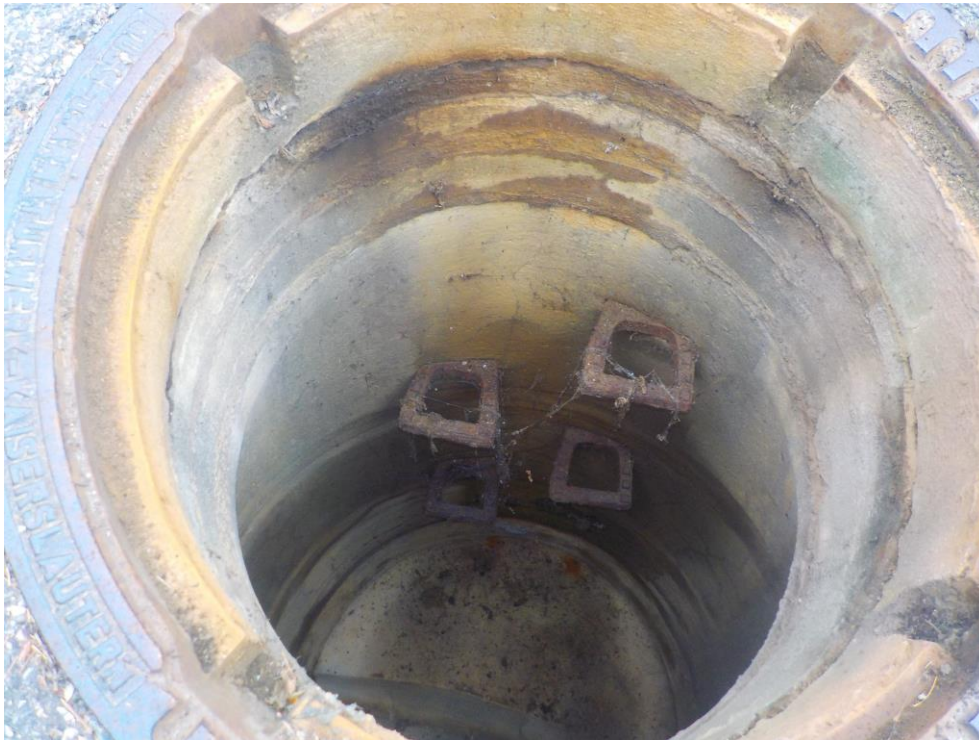
Schacht 519, Fa. Kossmann

rostige Steigeisen

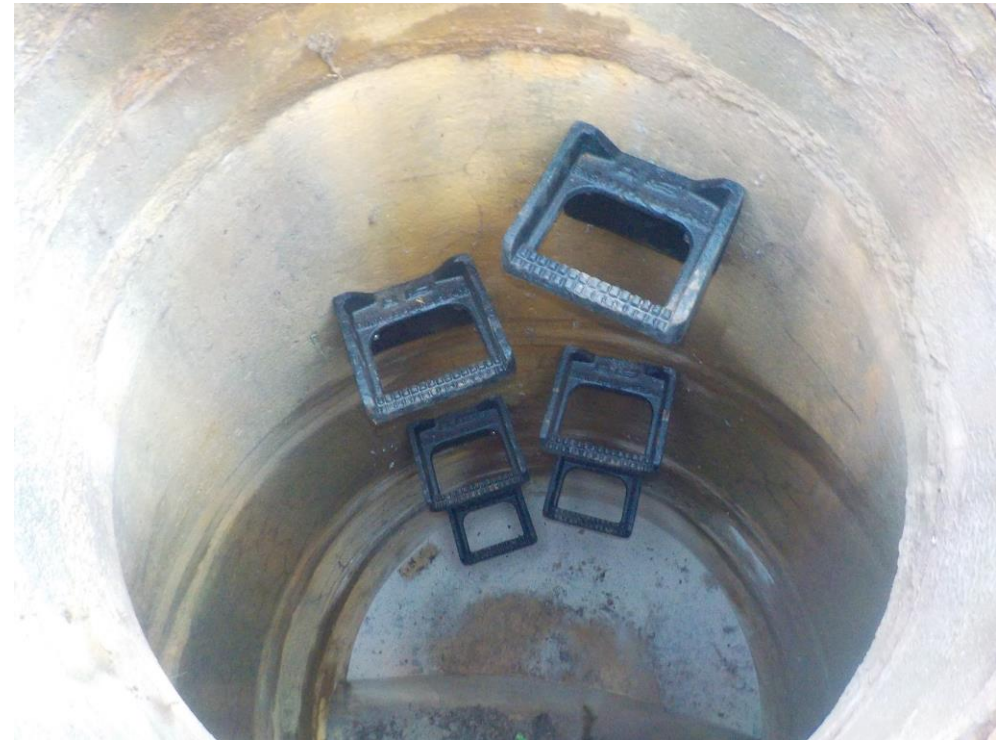
neue Steigeisen

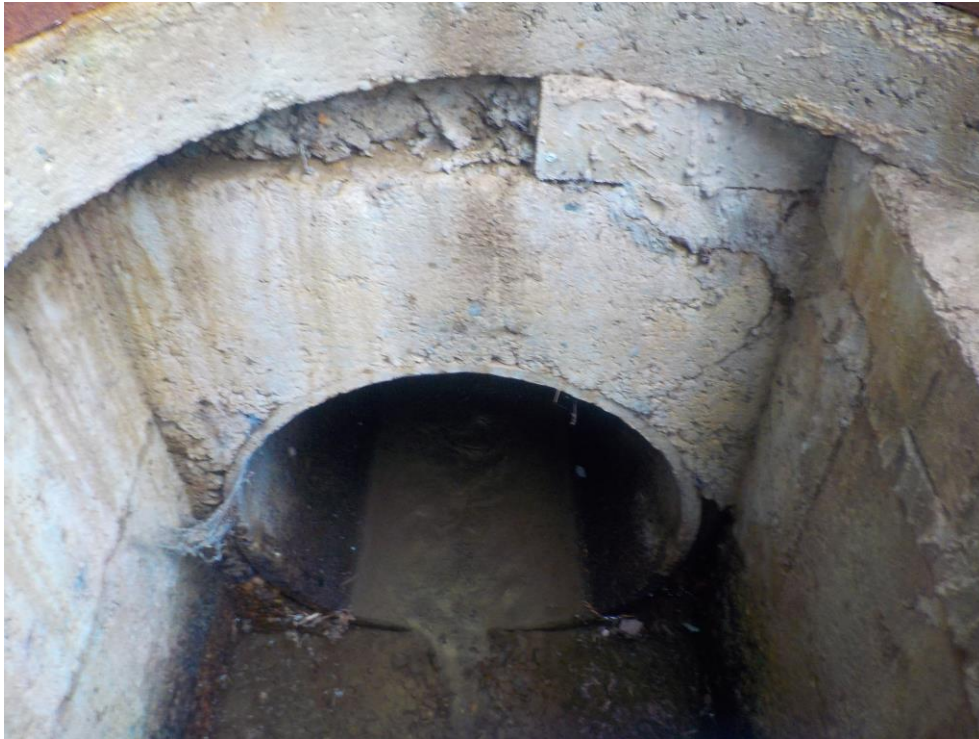
Nicht fachgerecht, Risse

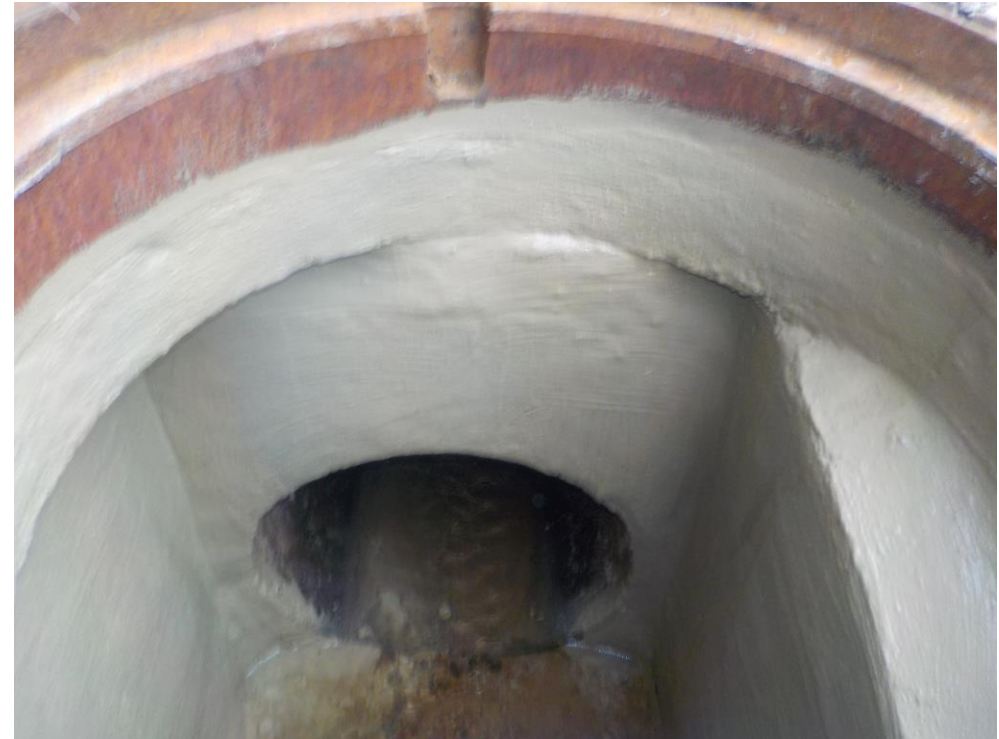
dicht, verspachtelt

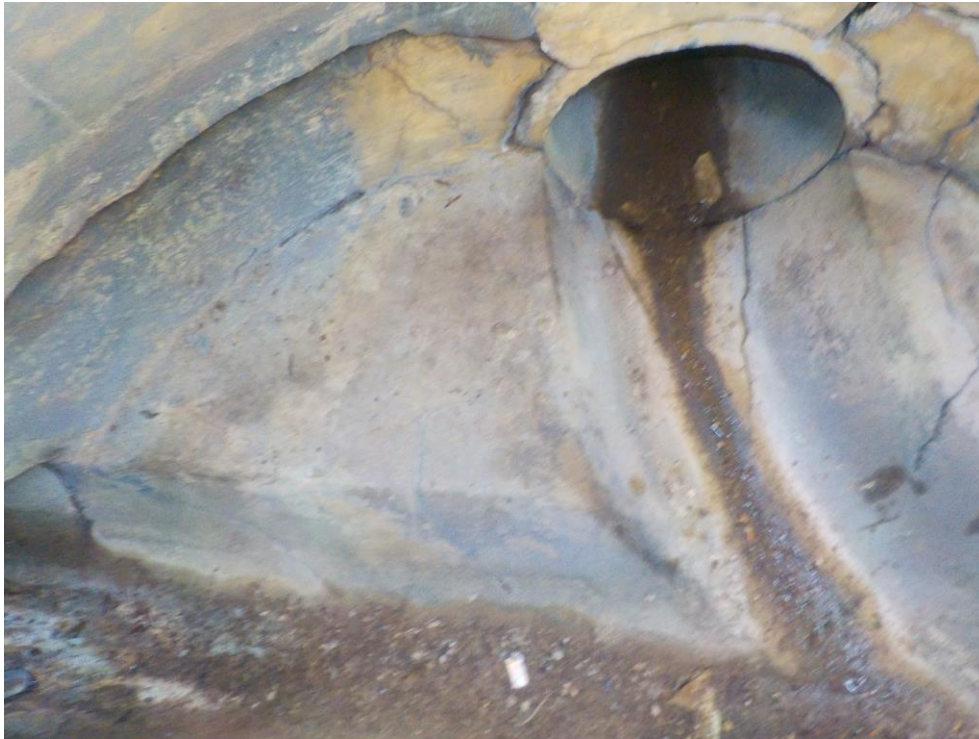
Ausbrüche, Risse

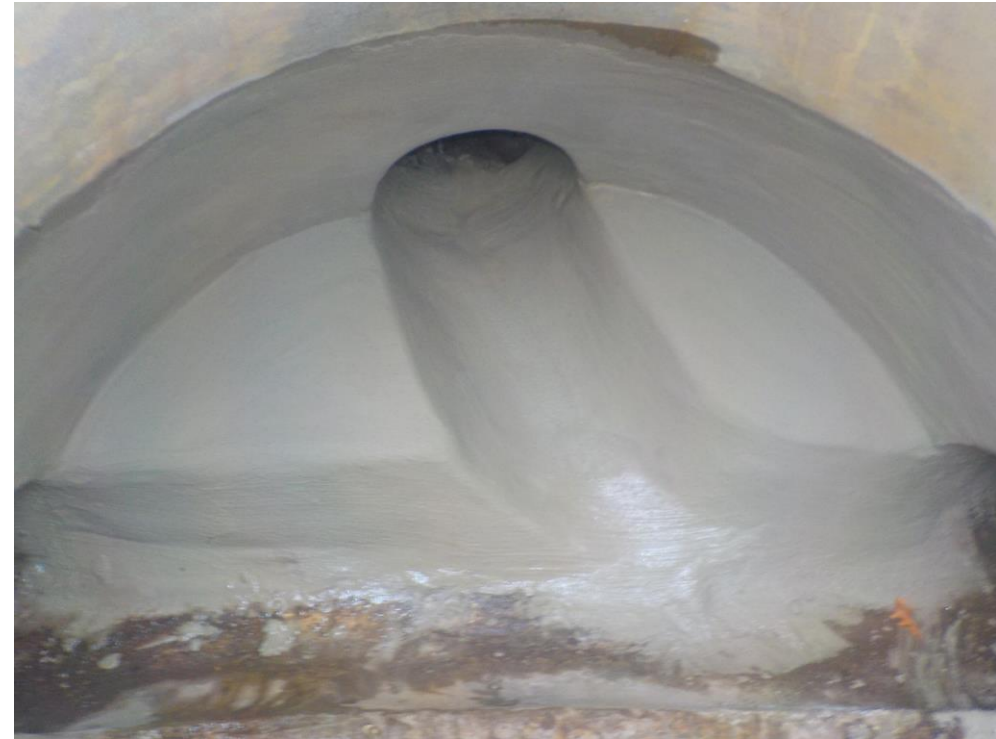
dicht verspachtelt

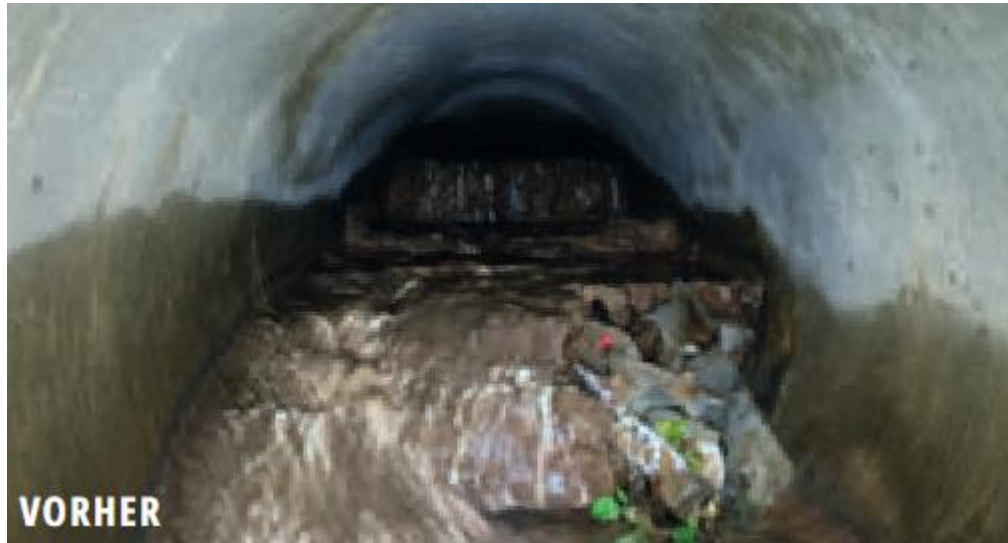
Kalkablagerungen

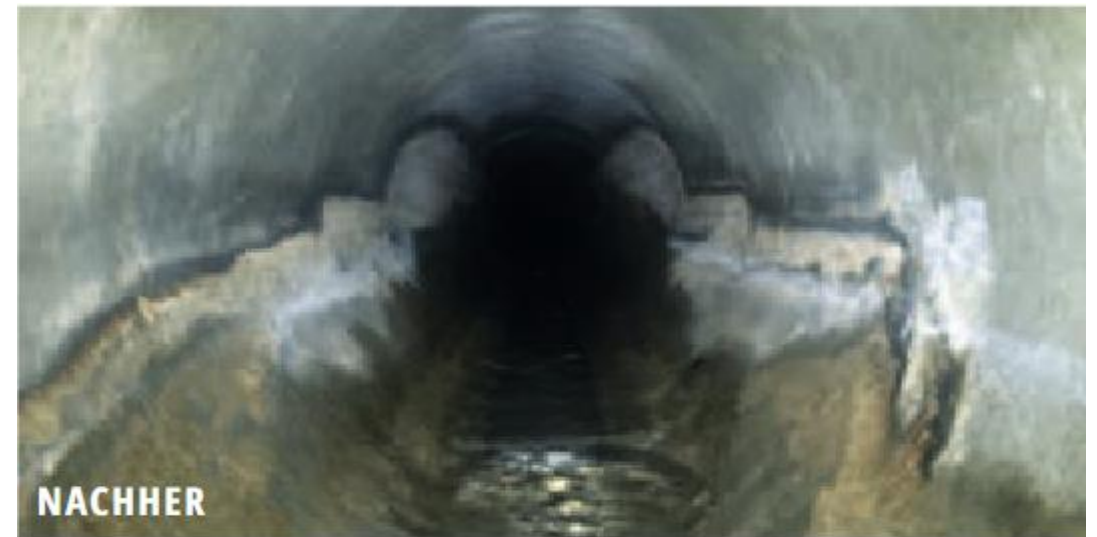
Freier Querschnitt

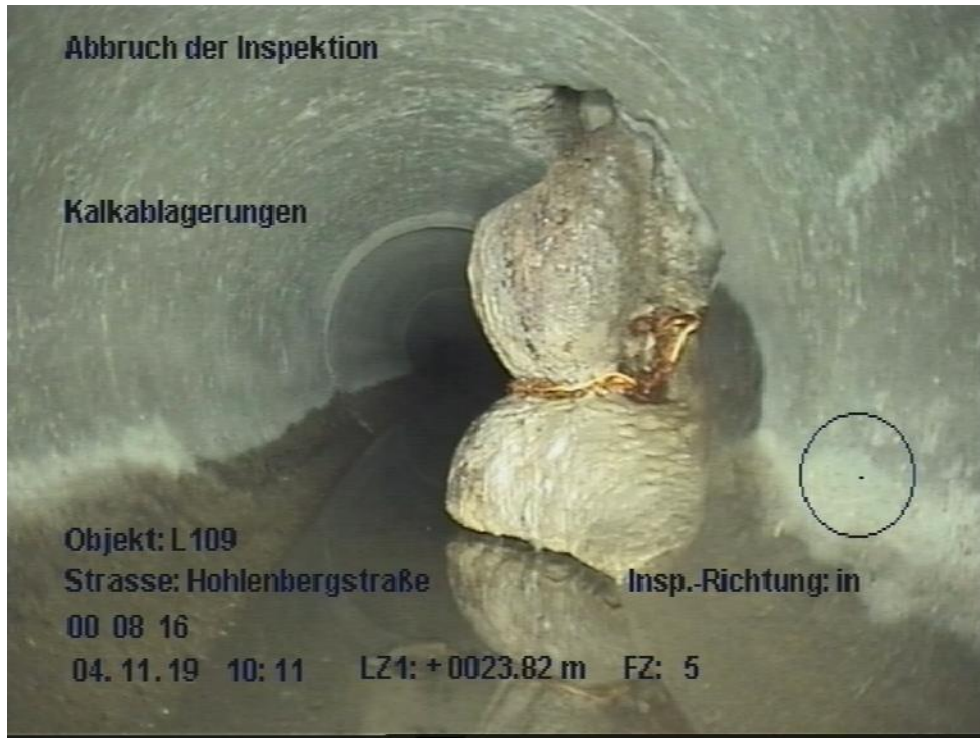
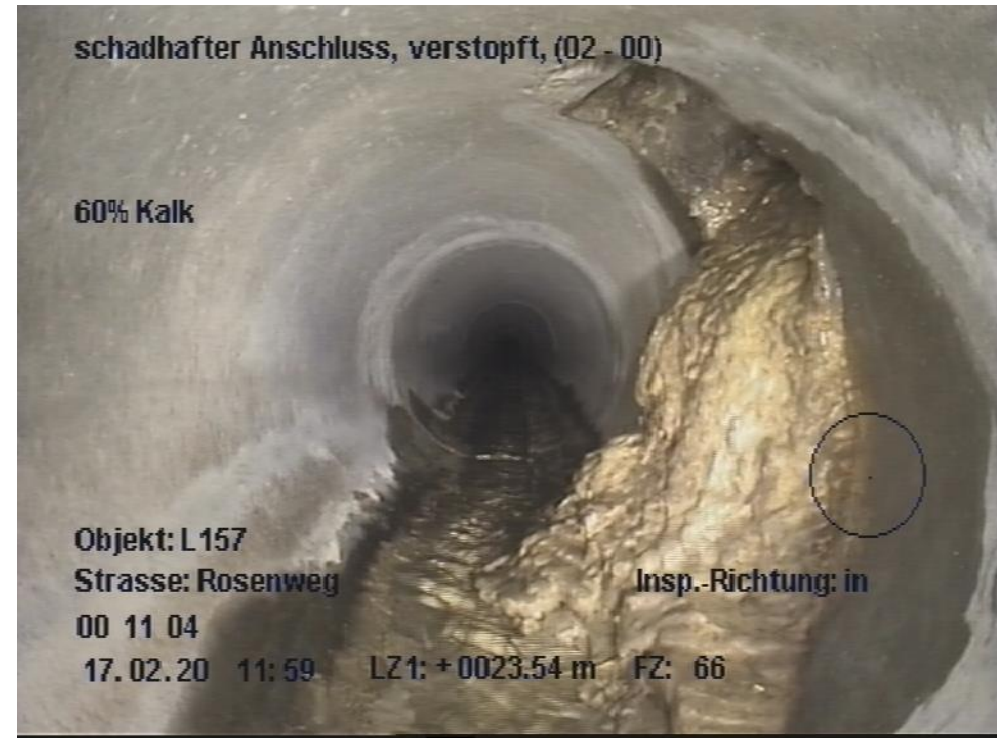
Schadensbeispiele aus Laufen

Kalkablagerung

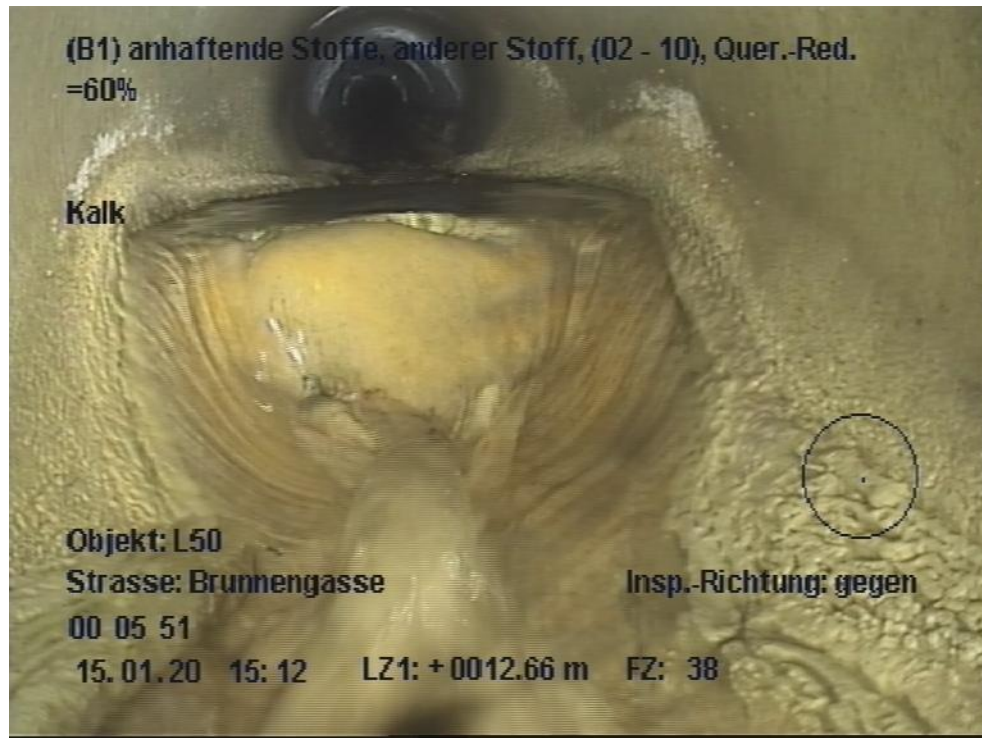
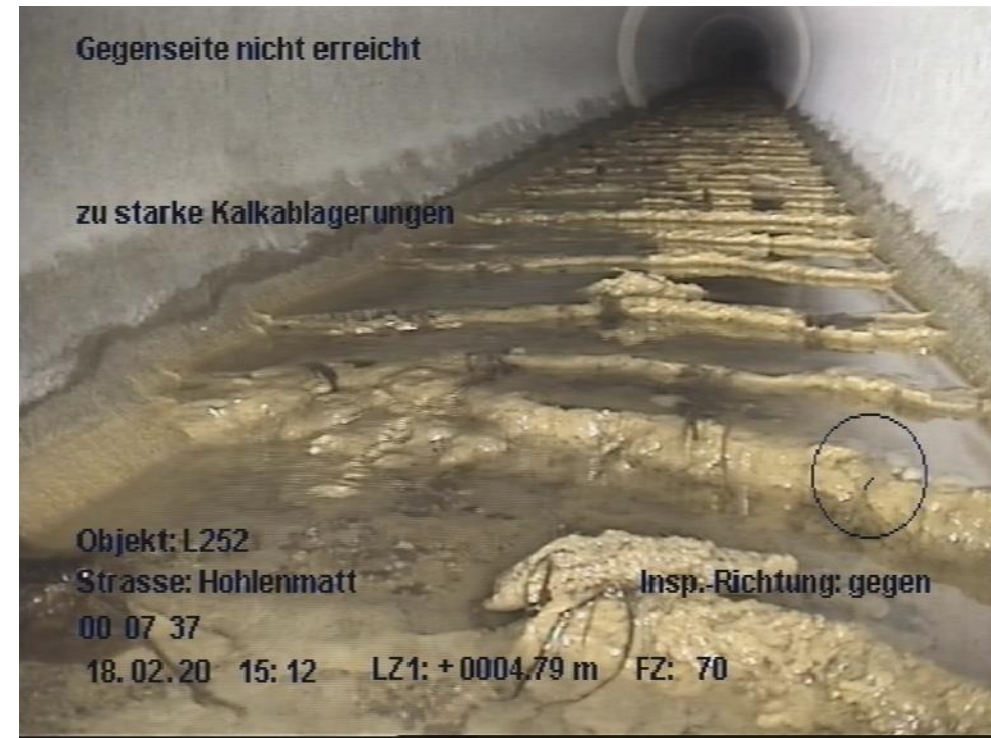
Schadensbeispiele aus Laufen

Kalkablagerung

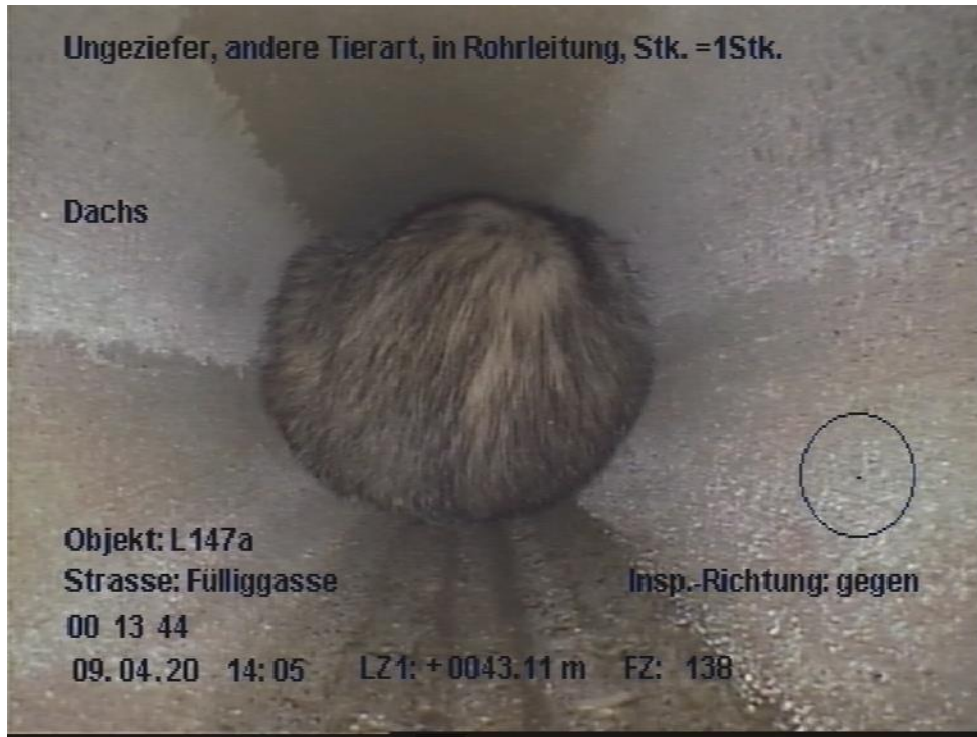
Wildtiere

April 22°C, Dachablagerung
