# Stadt Sulzburg

Strukturgutachten Wasserversorgung  
EMSR-Technik

Projekt: Strukturgutachten Bestandsbericht EMSR  
Standort: Stadt Sulzburg  
Auftraggeber: Stadt Sulzburg  
Hauptstraße 60  
79295 Sulzburg  
Auftragsnummer: 79379 58001  
Stand: 22.07.2022  
Bearbeiter: Elektro - Techniker Tobias Frick

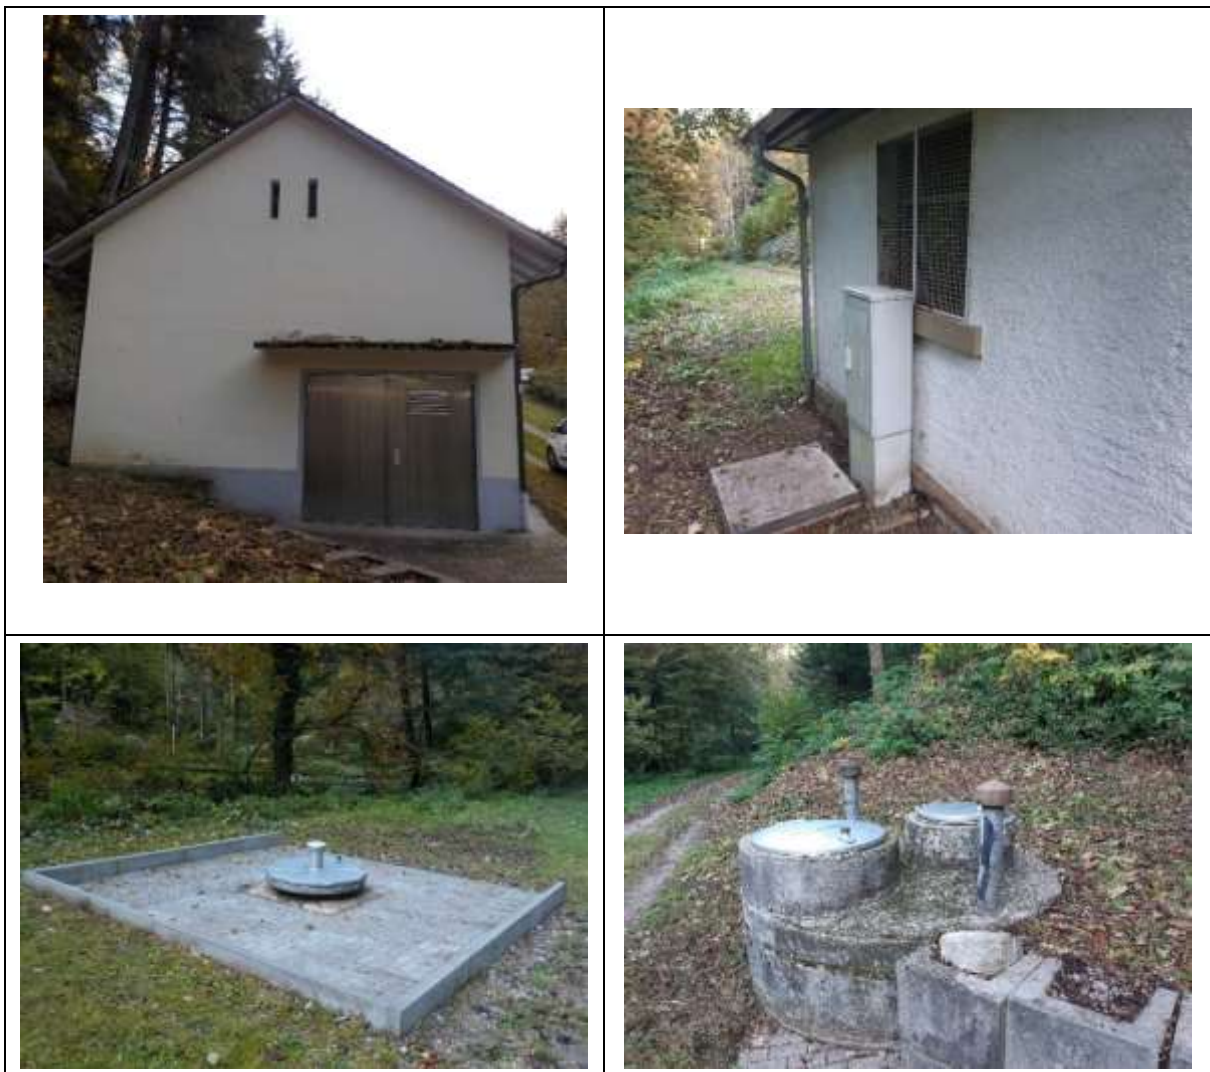
Der TB Bohrung 1 und der Quellzulauf der Quelle Bad Hotel am Waldhotel sind in mehrere Gebäude und Bauwerke untergliedert. Die Schalt- und Steuereinheit ist in dem Filtergebäude mit unterkellerten Wasserkammern untergebracht. Ein früherer Zulauf der ehemaligen Bachwasserfassung benötigte eine Filter- und Aufbereitungsanlage. Diese Bachwasserfassung wird nicht mehr für die Trinkwasserversorgung genutzt, somit ist eine der beiden Filteranlage mit Spüleinheit derzeit nicht mehr in Betrieb. Außerhalb des Filtergebäudes liegt der Tiefbrunnen mit vertikal eingesetzter Förderpumpe und einer Tiefe von etwa 55 m. Seitlich, rechts des Zufahrtswegs befindet sich der Überlaufschacht mit dem Zulauf des Überschusswassers der Quelle Bad Hotel des Waldhotels, sowie die Trafoanlage ebenfalls in einem eigenen Gebäude.

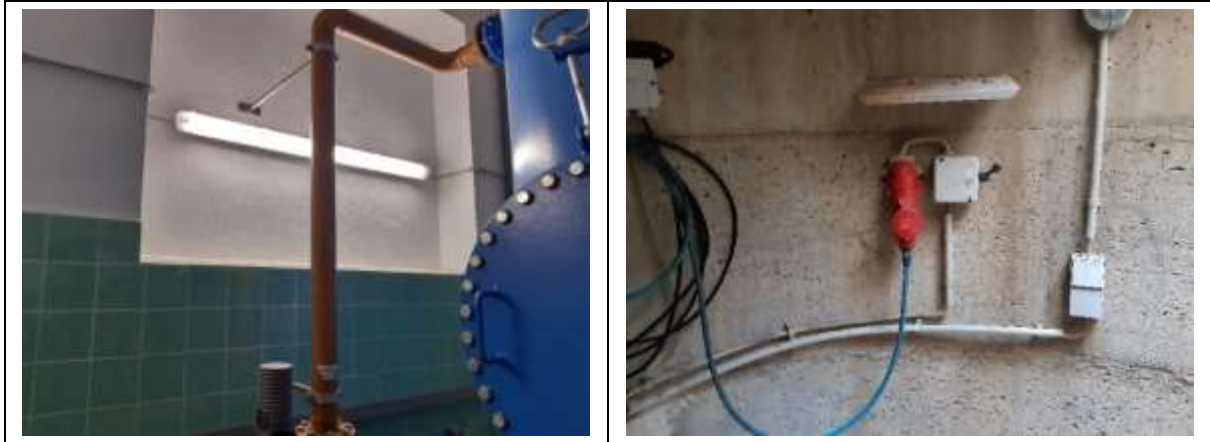
Direkt im Zugangsbereich der Filteranlage, gut zugänglich, ist die Schaltanlage zentral in 3 Schaltschränken untergebracht.

Die Elektroinstallation ist ihrem Alter entsprechenden, veralteter Zustand. Teilweise sind die Verteilerkästen oxidiert. Die Verkabelung ist teilweise durch die Oxidation von Schaltgeräten in Mitleidenschaft gezogen. Die Beleuchtungskörper wurden bereits energiesparend umgerüstet.

Die Installation sollte erneuert werden. Zum Weiterbetrieb der Anlage bei Stromausfall sollte die Möglichkeit einer mobilen Stromeinspeisung vorbereitet werden.

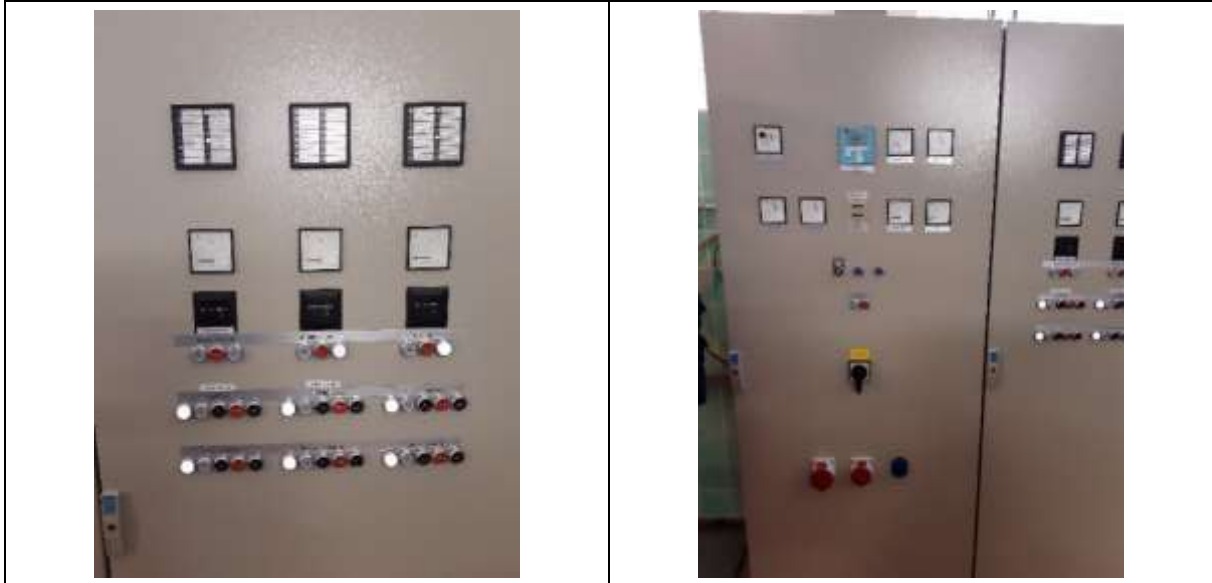
Die Stromeinspeisung erfolgt Niederspannungsseitig im 400V Netz aus der gegenüberliegenden Trafostation. Im Falle eines Stromausfalls ist keine Notstrom-Einspeisemöglichkeit zum Weiterbetrieb der Anlage vorhanden

In der Schaltschranktüre sind Bedienelemente eingebaut, über welche die Aggregate gesteuert werden können. Grenzwerte können örtlich nicht umgestellt werden.

Anhand der vorliegenden Unterlagen wurde die Schaltanlage 1998-2002 hergestellt und Vor-Ort aufgebaut. Die übliche Betriebsdauer der EMSR in Trinkwasseranlagen liegt bei 20-25 Jahren.

Diese muss aufgrund des Alters erneuert werden. Für die Bedienung und Beobachtung sollte ein Bedienpanel eingebaut werden. Der örtliche Rückbau von nicht mehr benötigten Komponenten, durch den Wegfall des Zulaufs der ehemaligen Bachwasserfassung, übersteigt in Abwägung des Alters der Schaltanlage die Kosten, welche für eine Gesamterneuerung anzusetzen sind.

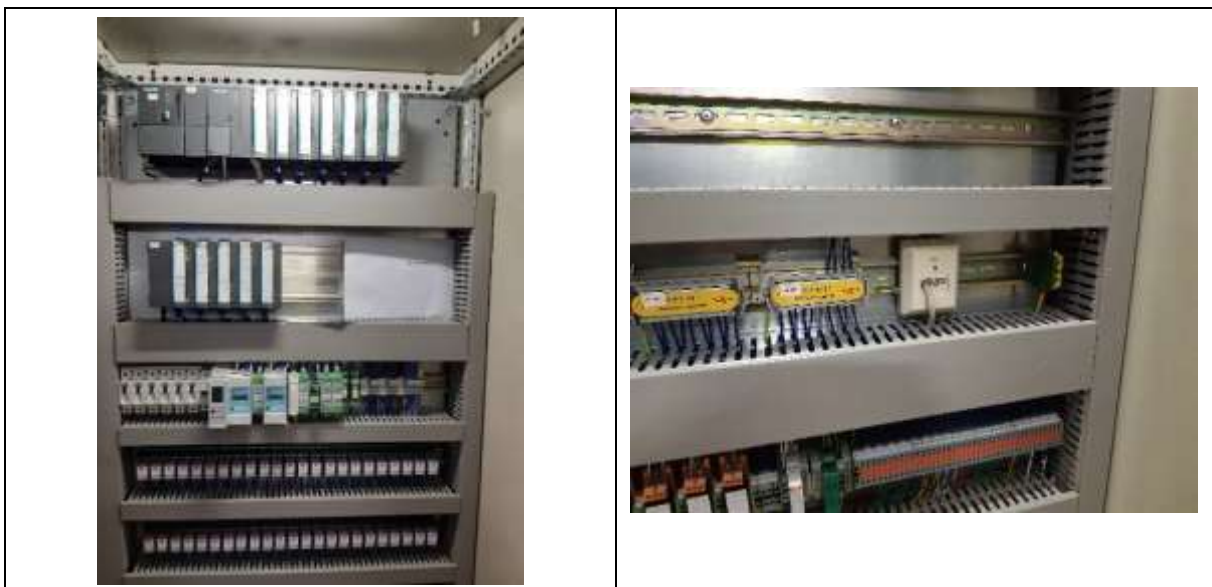
In den vorhandenen Steuerschränken ist eine SPS-Steuerung Siemens S7/300 eingebaut. Über die vorhandenen Steuerkabel werden Messwerte der einzelnen Stationen über eine Busvernetzung (TIM-Baugruppen) übertragen. Die Steuerung wurde Seitens des Herstellers für diese Baugruppen bereits abgekündigt.

Örtliche Bedieneinheiten in Form eines HMI Touchpanel nach dem heutigen Stand der Technik sind nicht vorhanden. Die Pegel- und Steuerzeiten können nur bedingt umgestellt und Parametriert werden. Eine Darstellung von Ganglinien zur visuellen Anlagenbetreuung ist nur über das Prozessleitsystem möglich.

Die vorhandene SPS-Steuerung ist seitens des Herstellers bereits abgekündigt und nur bedingt als Ersatz noch lieferbar. Der Aufbau einer neuen Steuerung sollte mit dem vorbereiteten Glasfaseranschluss an die weiteren Stationen angebunden werden, um Überspannungsausfällen und Unterbrechungen vorzubeugen.

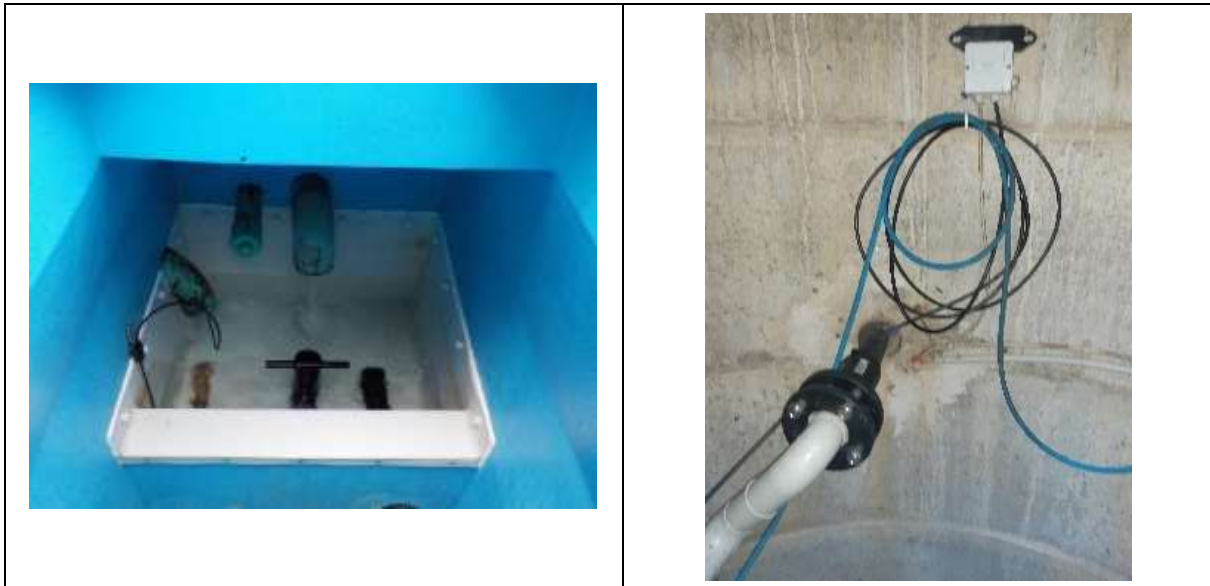
Das Niveau des Tiefbrunnens, des Überlaufschachts und der Wasserkammern unterhalb des Betriebsgebäude werden über eigene Einhängedrucksonden zur Steuerung der Vorlagen gemessen. Die Quellschüttungsmenge wird nicht gemessen oder erfasst.

Die vorhandenen Messungen sind turnusgemäß zu prüfen und bei Messwertabweichungen auszutauschen.

Sollten hydraulische Umbauten erfolgen ist eine Umsetzung der Niveaumessungen außerhalb des Trinkwassers vorzuziehen.

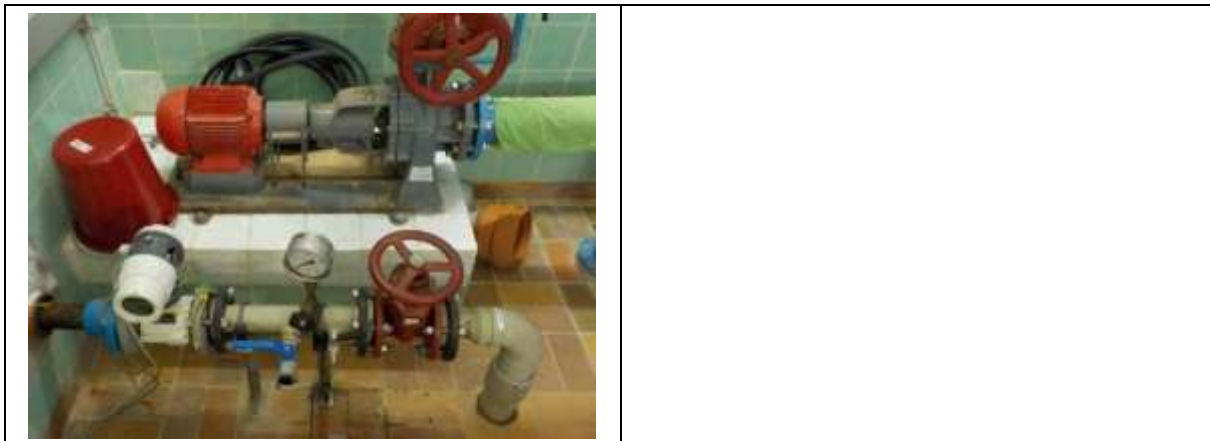
Die Durchflussmengen werden über Magnetisch Induktive Durchflussmesseinrichtungen (MID) erfasst. Aufgrund des Alters der Messtechnik ist eine größere Messwertabweichung möglich.

Die vorhandenen MIDs sind turnusgemäß zu prüfen und bei Messwertabweichungen auszutauschen.

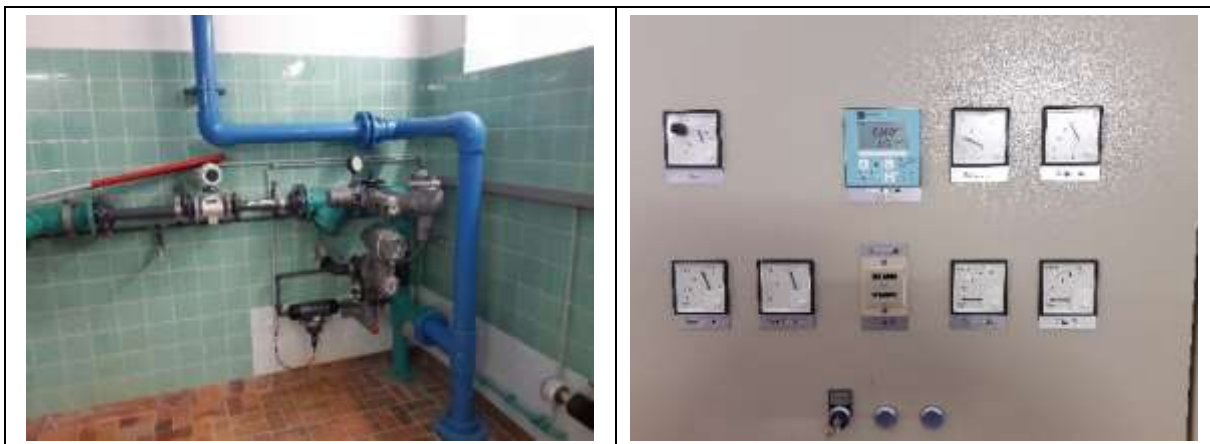
Von der ehemaligen Bachwasserfassung sind noch Messungen und elektrische Geräte vorhanden, die Übertragung ist noch an die Schaltanlage eingebunden und kann zu Betriebs-Störungen führen.

Verfahrenstechnisch muss geprüft werden, ob eine Trübungs- oder Gütemessung erforderlich ist.

Der Bestand im Bereich des ehemaligen Bachwasserzulaufs ist zurückzubauen.

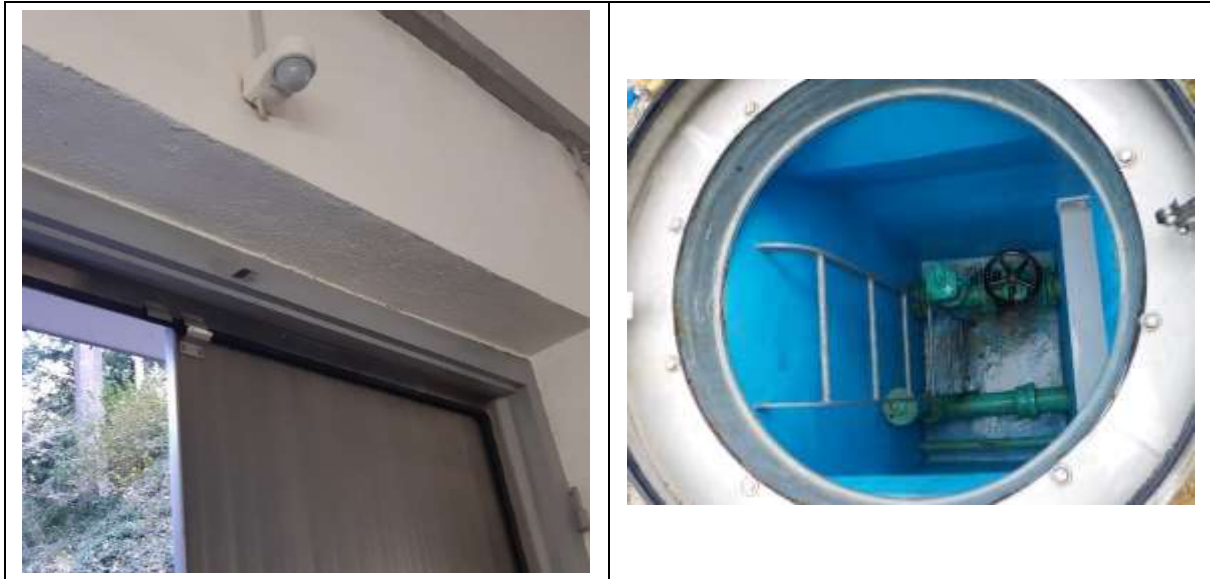
Zur Überwachung des Gebäudes ist an der Zugangstüre ein Objektschutz über Magnetkontakte vorhanden. Die weiteren wichtigen Einstiege des Tiefbrunnen Bohrung 1 und des Überlaufschachtes sind nicht in die Objektschutzanlage eingebunden.

Die Begehung und der unerlaubte Zugang auch in den Verteilerschächten, muss über Riegel-/Magnetkontakte und Bewegungsmelder überwacht werden. Über einen Schlüsselschalter muss der Zugang autorisiert werden. Ein unerlaubter Zugang wird somit über die FW-Technik an die Zentrale gemeldet.

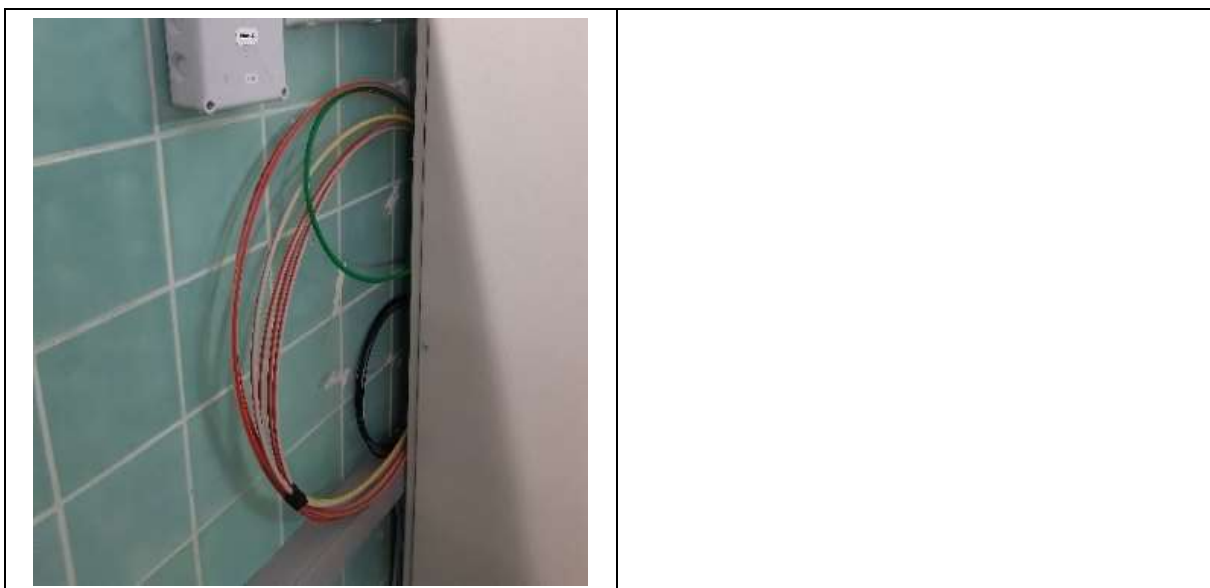
Die SPS Steuerungsanlagen sind über Eigenkabel mit den weiteren, angrenzenden Station verbunden. Die Vorbereitungen zur Umstellung auf Lichtwellenleiter wurden getroffen. Lehrrohre in Form von Speedpipe sind in die Gebäude verlegt. Abschlusspunkt und Fasern wurden noch nicht eingezogen.

Die Anbindung an das zentrale PLS ist aufgrund der anzupassenden SPS-Steuerung und des neuen FW-Protokolls anzupassen.

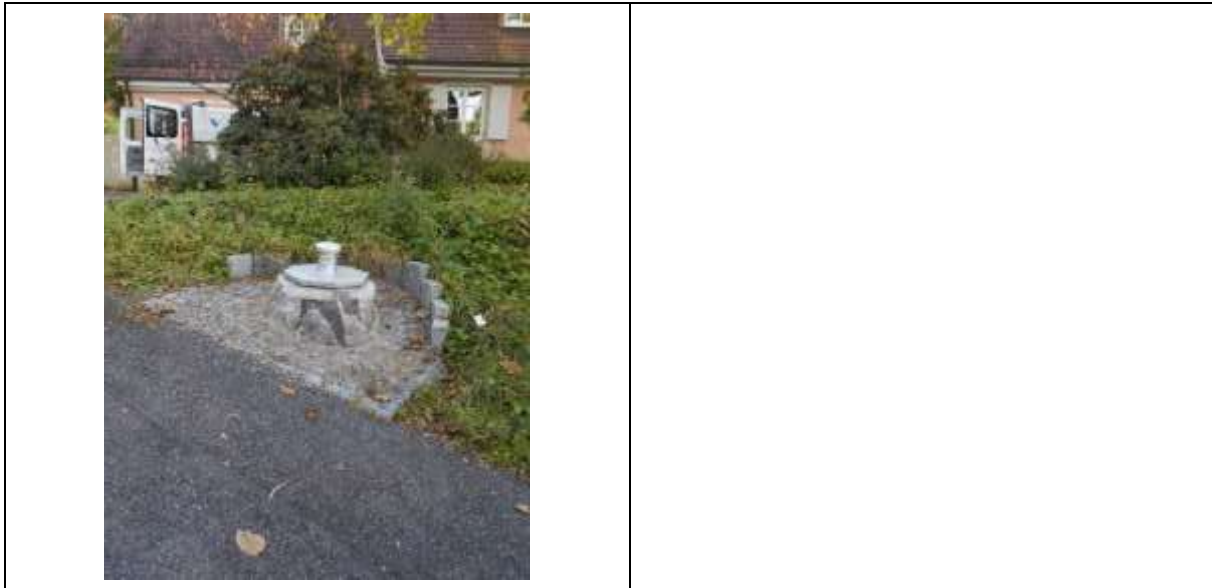
Die Riesterquelle ist ein rein unterirdisches Bauwerk direkt unterhalb der Zufahrtstrasse der Häuser Badstraße 39; 43 und 47. Der einzige Zugang ist über einen Schachtzustieg seitlich der Fahrbahn möglich. Die Stromversorgung erfolgt über den unterhalb liegenden Schöpfbehälter.

Für das Begehen des Bauwerks ist eine Gas-Freimessung und ein Hängegeschirr zur Absturzsicherung zwingend erforderlich. Eine aktive Belüftung zum Luftaustausch ist nicht vorhanden.

Zur Reduzierung von Gasansammlungen sollte eine aktive Belüftungseinheit eingebaut werden. Eine Ausführung, gekoppelt mit einem Strömungssensor ist zu empfehlen.

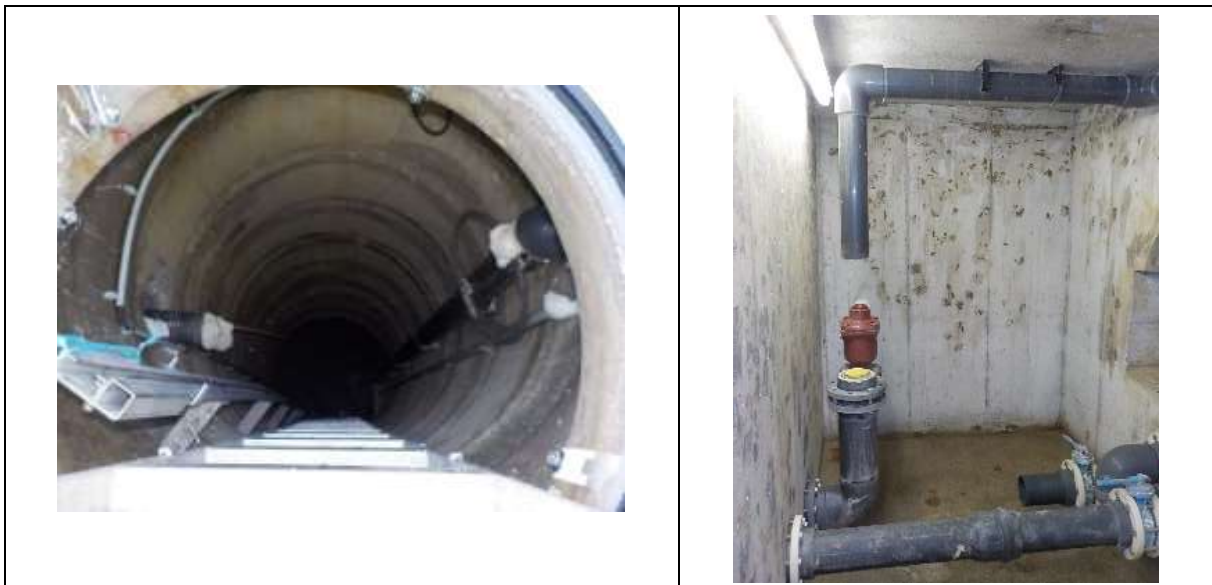
Die vorhandene elektrische Ausstattung beschränkt sich an diesem Bauwerk auf die Beleuchtung. Es sind keine weiteren elektrischen Komponenten vorhanden.

Abhängig der künftigen Nutzung und der hydraulischen Einbindung in das Gesamtsystem der Wasserversorgung muss der Zugang und die Technik angepasst werden, hierbei muss entsprechend die EMSR mit Messtechnik und Gebäudeinstallation aufgerüstet, bzw. erneuert werden.

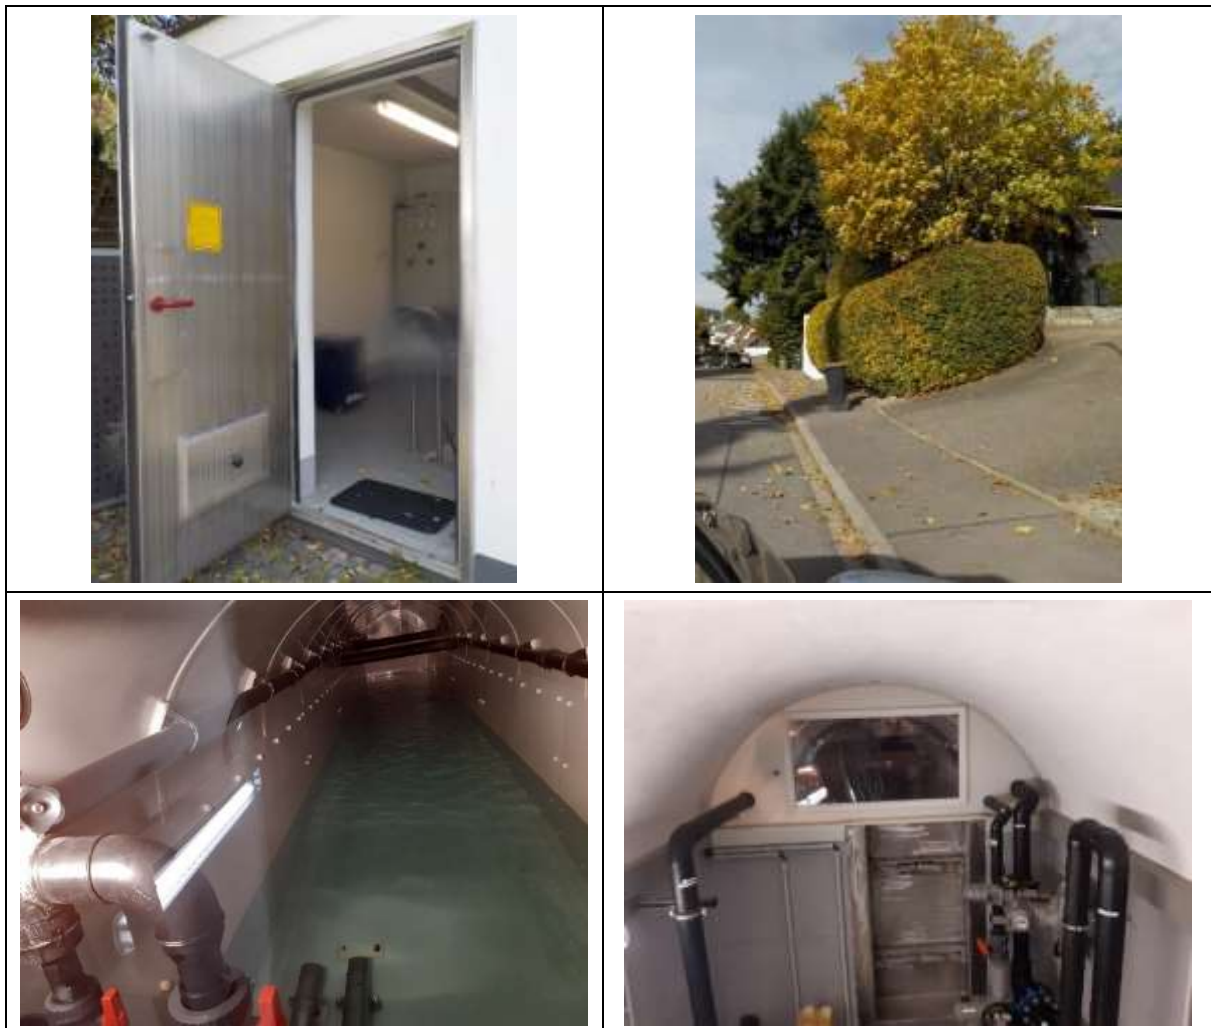
Das Bauwerk dient als Sammelbecken des Rohwassers der Riesterquelle und zur Befüllung des HB Alt bei Pegelanforderung. Ebenfalls erfolgt hier der Zulauf und die Einmischung von Trinkwasser vom ZV GWV Sulzbachtal.

Aufgrund von schwankenden und hohen Trübungswerten der Riesterquelle ist eine kontinuierliche Trübungsmessung installiert.

Das Bauwerk besitzt einen Rohrkeller im Untergeschoss sowie einen Röhrenbehälter als Pumpenvorlage. Die Förderpumpen sind horizontal liegend unter Wasser in der Wasserkammer eingebaut.

Im EG des Schöpfbehälter ist die Wand-Schaltanlage eingebaut.

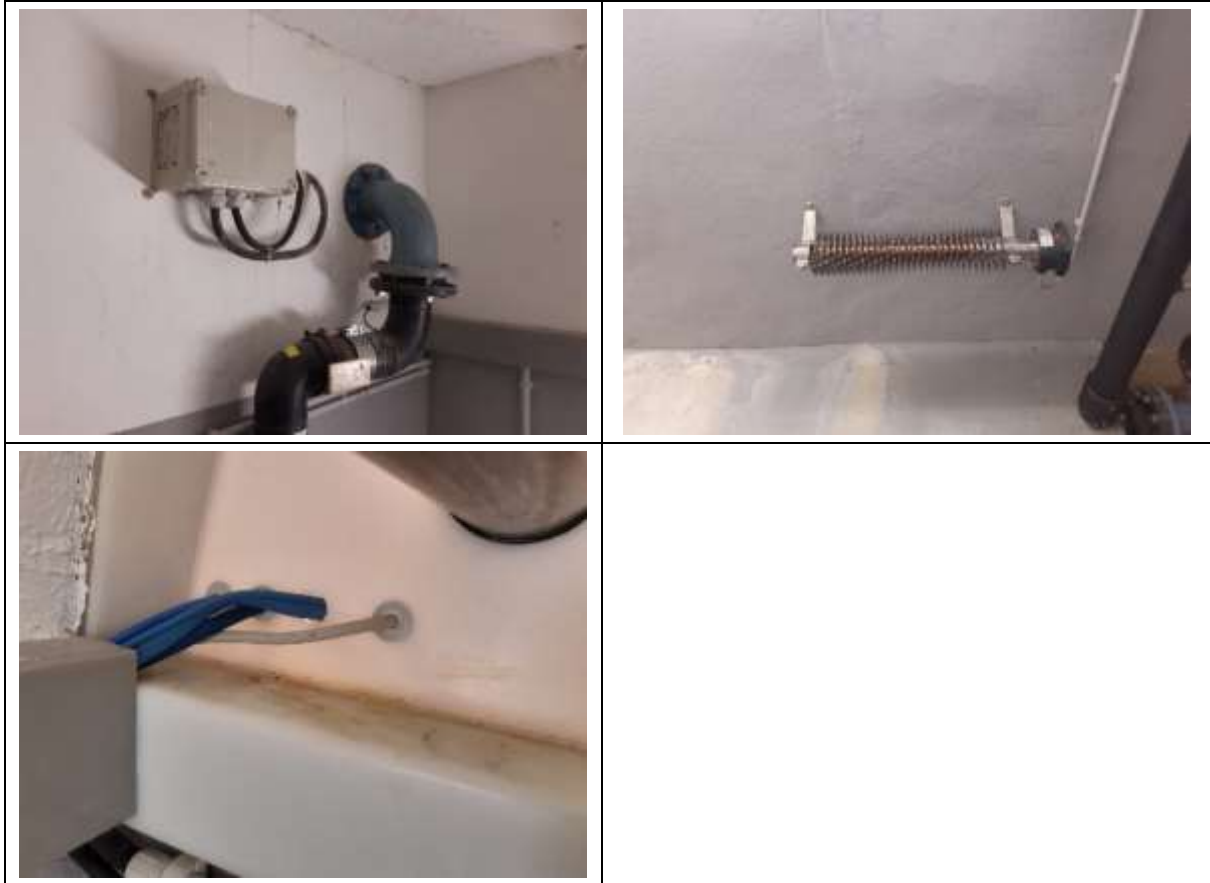
Die Elektroinstallation ist in einem ordentlichen Zustand. Die Beleuchtungskomponenten sind mit Leuchtstoffröhren und Halogenstrahler ausgeführt.

Vorhandene Kabelwege sind mit Kunststoffkanälen und Installationsrohren ausgebaut.

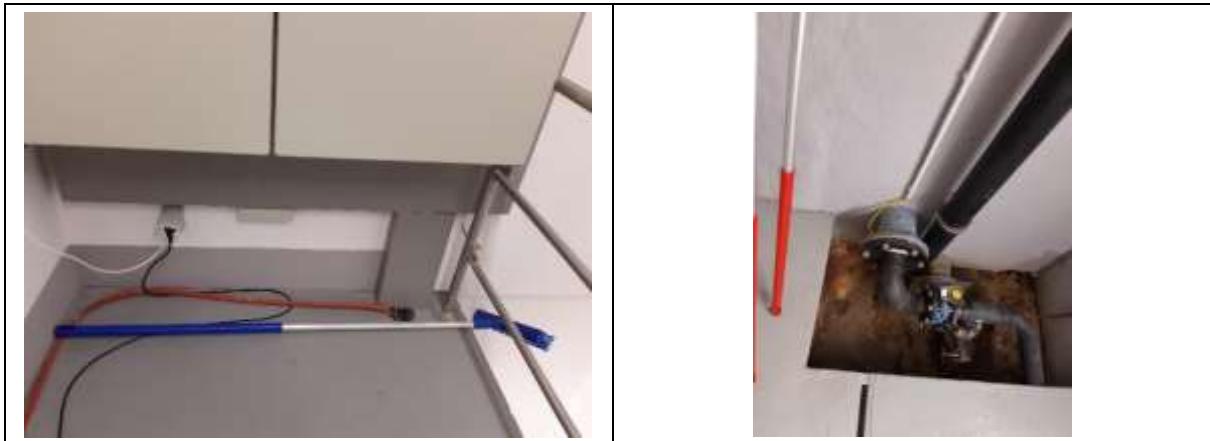
Es besteht kein äußerer Blitzschutz. Im Gebäude sind die Rohrleitungen an den Potenzialausgleich angeschlossen. Ein Fundamenterder mit Erdungsfahne ist nicht erkennbar.

Der äußere Blitzschutz sollte nachgerüstet und die vorhandene Gebäudeerdung des Potenzialausgleich überprüft und entsprechend ergänzt werden.

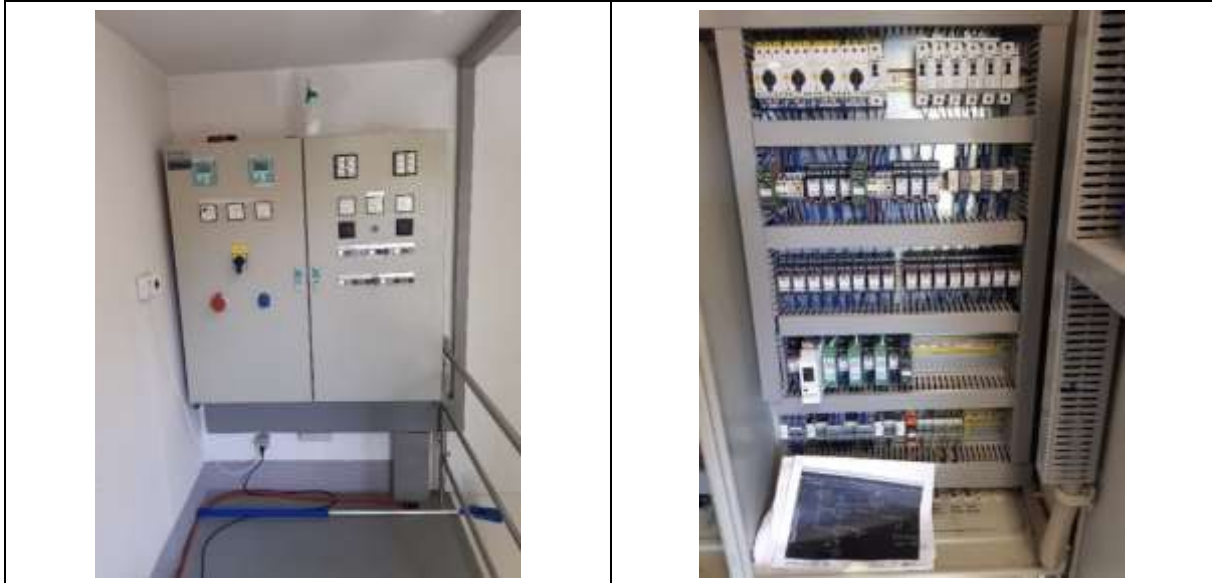
Die Schaltanlage besteht aus einem Wandschrank und ist in einem, ihrem Alter funktionierenden, jedoch verbrauchten Zustand.

Diverse Komponenten und Relais wurden provisorisch deaktiviert. Schaltpläne lagen Vor-Ort.

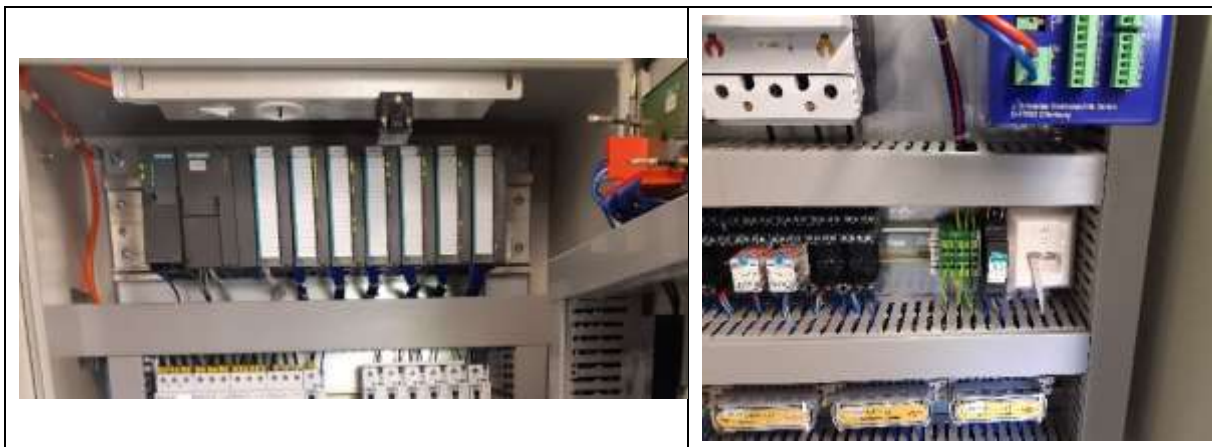
Zur Steuerung der Anlage, sowie Datenübermittlung an die Zentrale ist eine SPS Steuerung Siemens S7/314 eingebaut. Die Bedienung erfolgt über Taster- und Analoge-Anzeigeeinstrumente. Ein HMI Bediengerät zur Steuerung und örtlichen Anzeige ist nicht vorhanden.

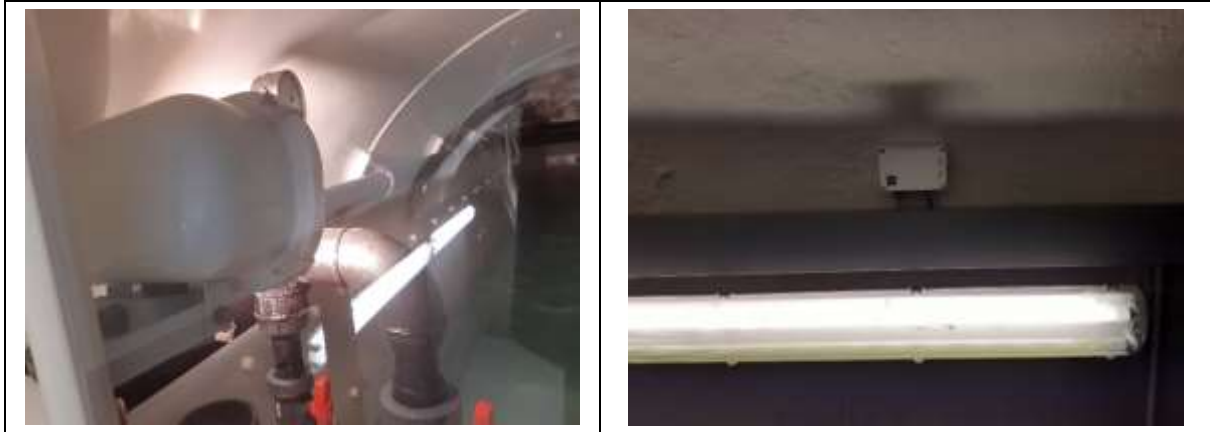
Das Niveau des Behälters wird über eine Hängedrucksonde im Vorlagebehälter erfasst.

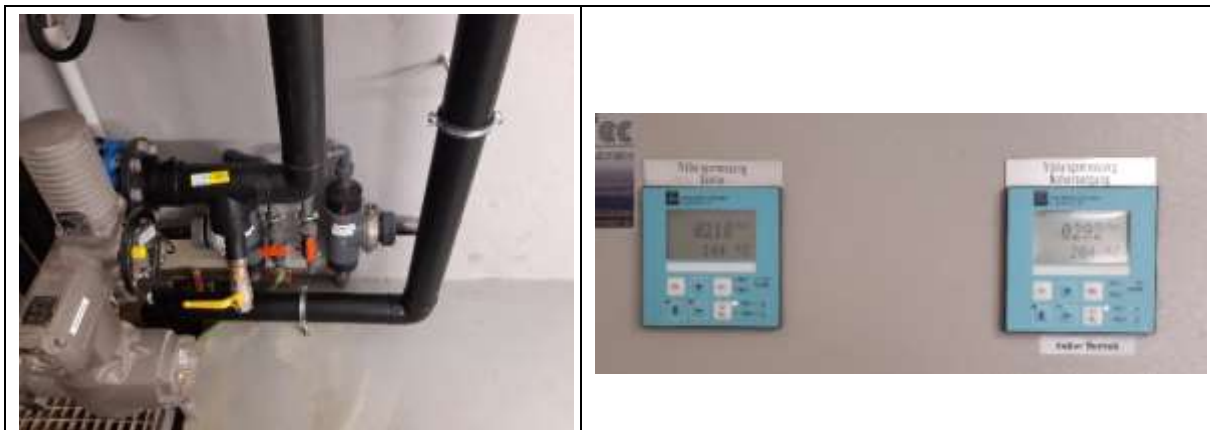
In der Zulaufleitung der Riesterquelle ist eine Trübungsmessung im Abzweig angeschlossen, im Falle einer Trübung öffnet über eingestellte Grenzwerte automatisch die Abschlagsklappe.

Für die zusätzliche Notbefüllung-Einspeisung ist ebenfalls eine Trübungsmessung vorbereitet, derzeit jedoch außer Betrieb. Die Messungen befinden sich, dem Alter entsprechenden in einem gebrauchten Zustand.

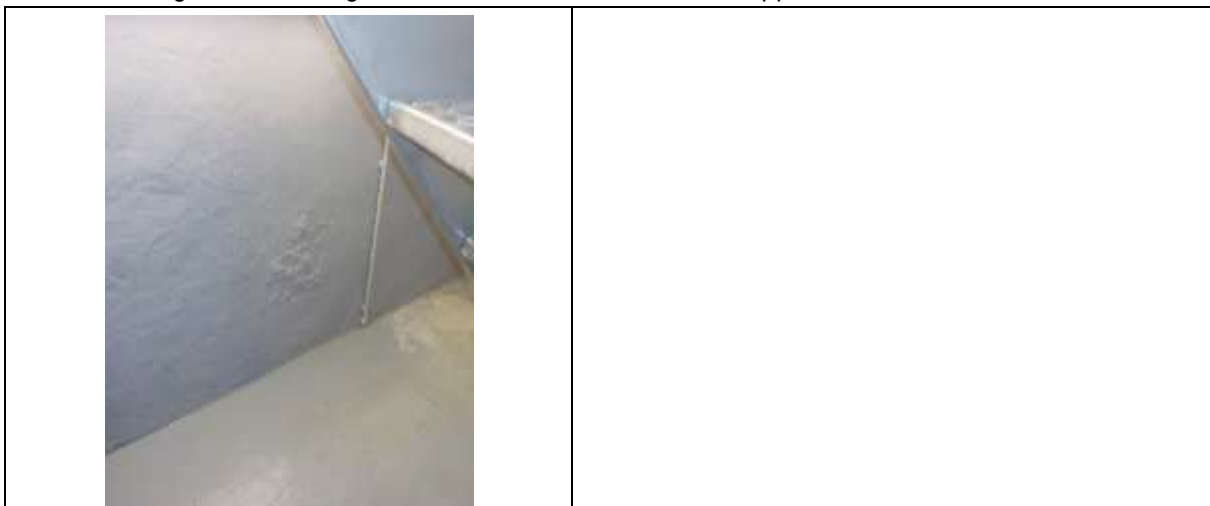
Zur Überflutungsüberwachung ist im Rohrkeller unterhalb der Treppe eine 2 Stab-Sonde montiert.

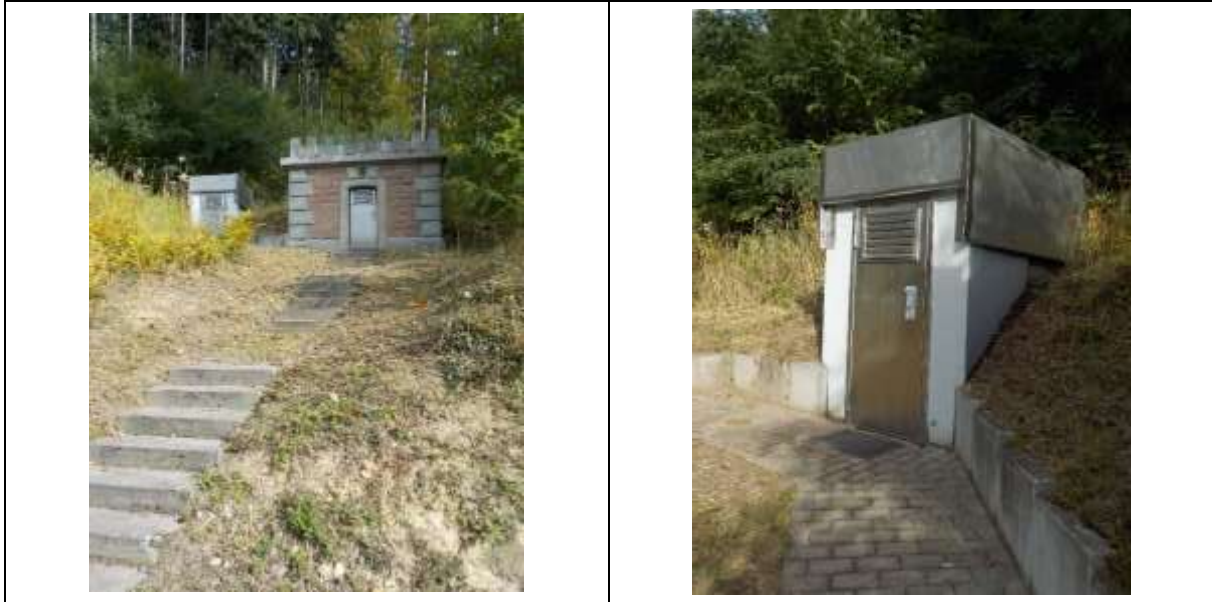
Eine zusätzlich angebaute Wasserkammer mit separatem Zustiegs-Gebäude befindet sich links vom Haupteingang.

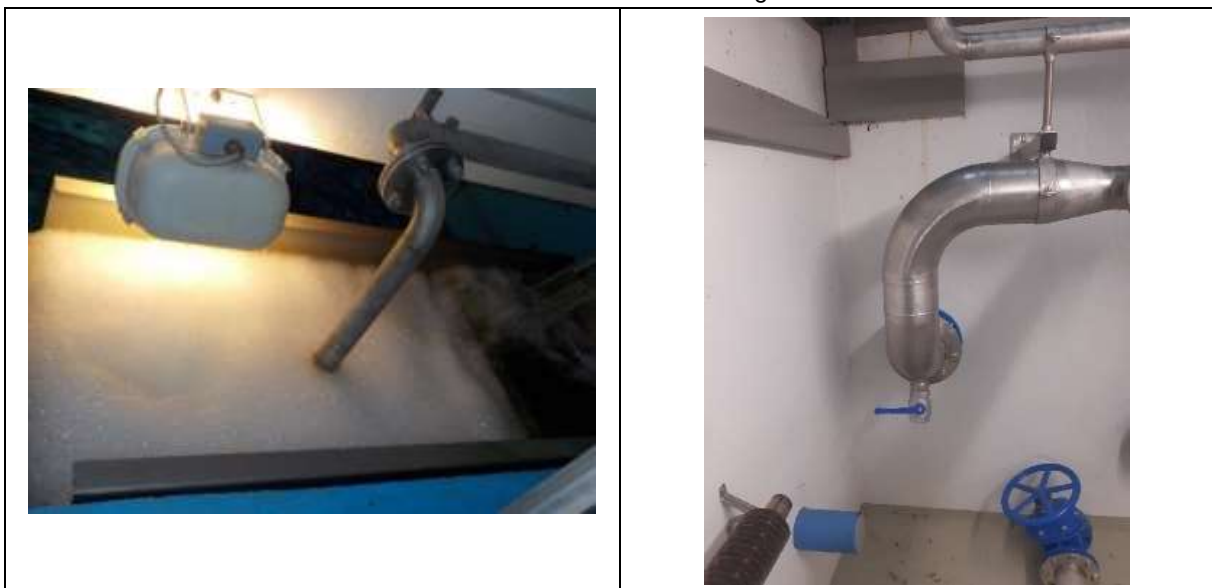
Die Elektroinstallation wurde stets nachgerüstet und erweitert. Die Kabelwege sind weitestgehend mit Kabelkanälen ausgebaut. Als Beleuchtungsmittel sind Strahler mit Halogenröhren in der Wasserkammer und im Vorraum Röhrenleuchten verbaut. Eine Außenbeleuchtung ist nicht vorhanden.

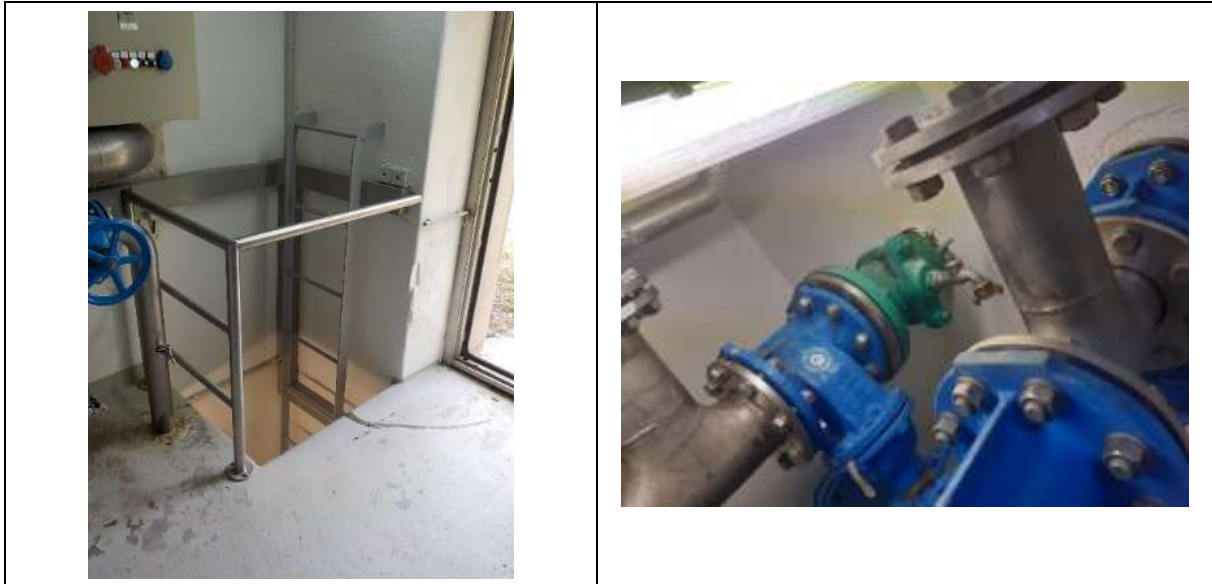
Es besteht kein äußerer Blitzschutz. Die Rohrleitungen am Gebäudeeintritt sind nicht an den Potenzialausgleich angeschlossen. Ein Fundamenterder ist nicht zu erkennen.

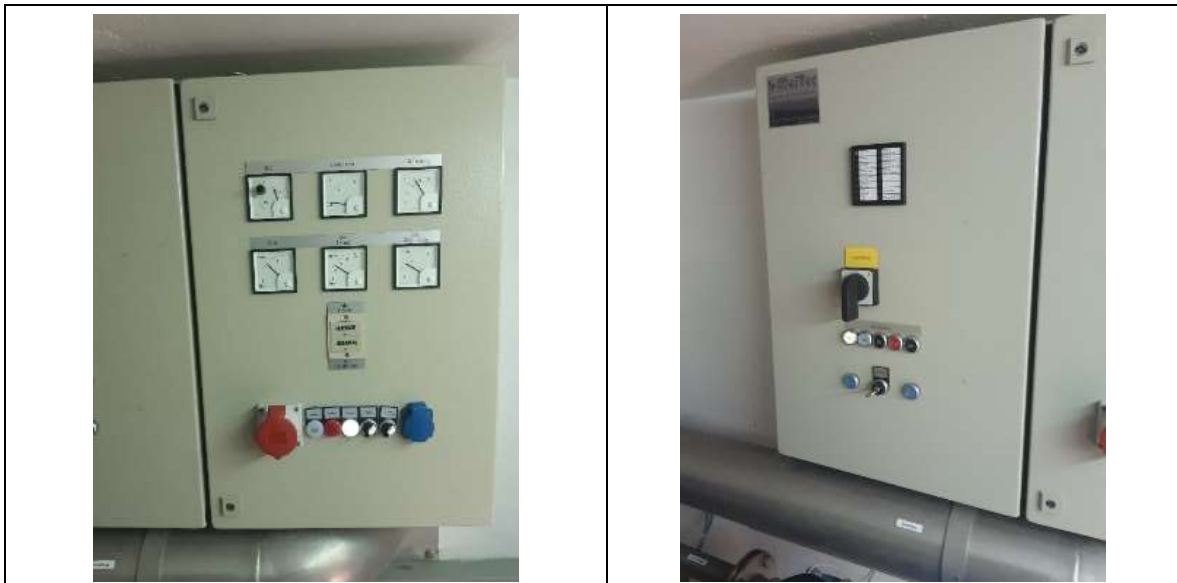
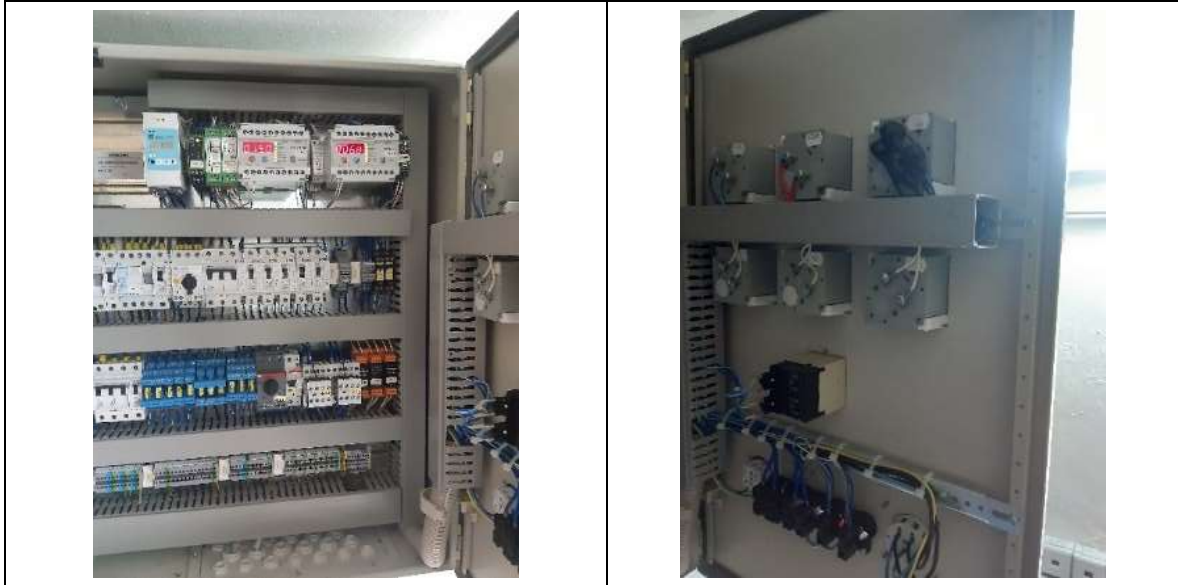
Die Schaltanlage besteht aus mehreren Wandschränken und ist ihrem Alter entsprechend, abgenutzten Zustand.

Eine Notstromeinspeisung zum Anschluss eines Mobilen Stromerzeuger ist nicht vorhanden.

Die Zugänglichkeit zur Bedienung und Steuerung, sowie bei Servicearbeiten ist sehr erschwert. Platzbedingt durch den kleinen Vorraum ist hier keine Verbesserung möglich.

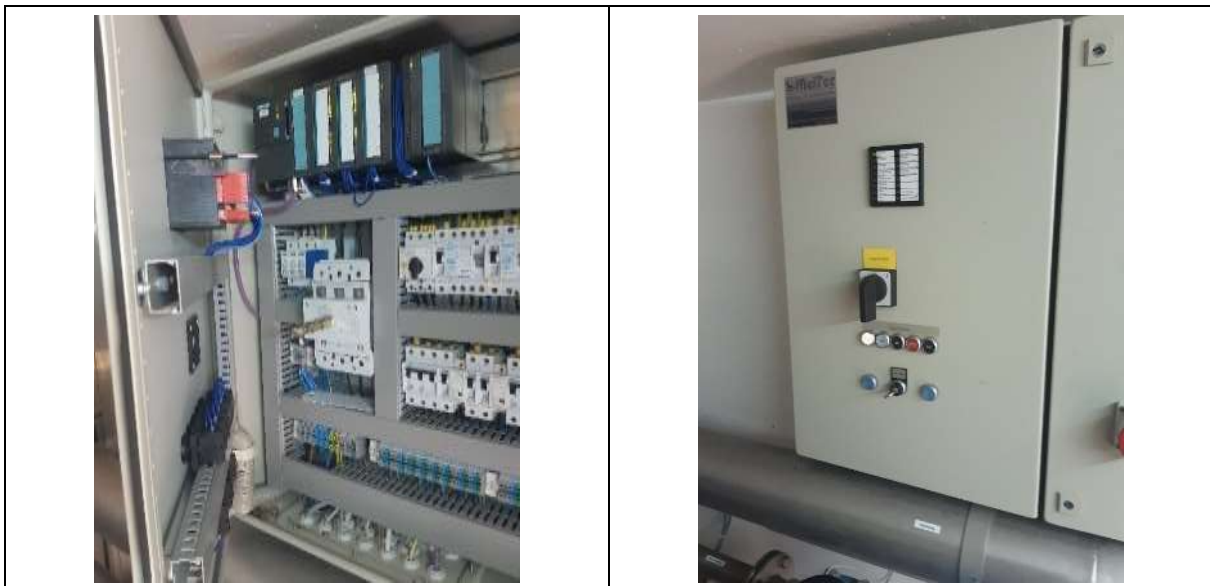
Die Steuerung der Anlage wird über einen SPS-Steuerung Siemens S7 / 300 ausgeführt. Eine Übernahme der Steuerung ist möglich, jedoch eher unwirtschaftlich, da dieses Produkt seitens Hersteller bereits abgekündigt ist.

Aufgrund der aufgeteilten Schaltanlagenteile, müssen die Befehle und Messwerte rangiert werden.

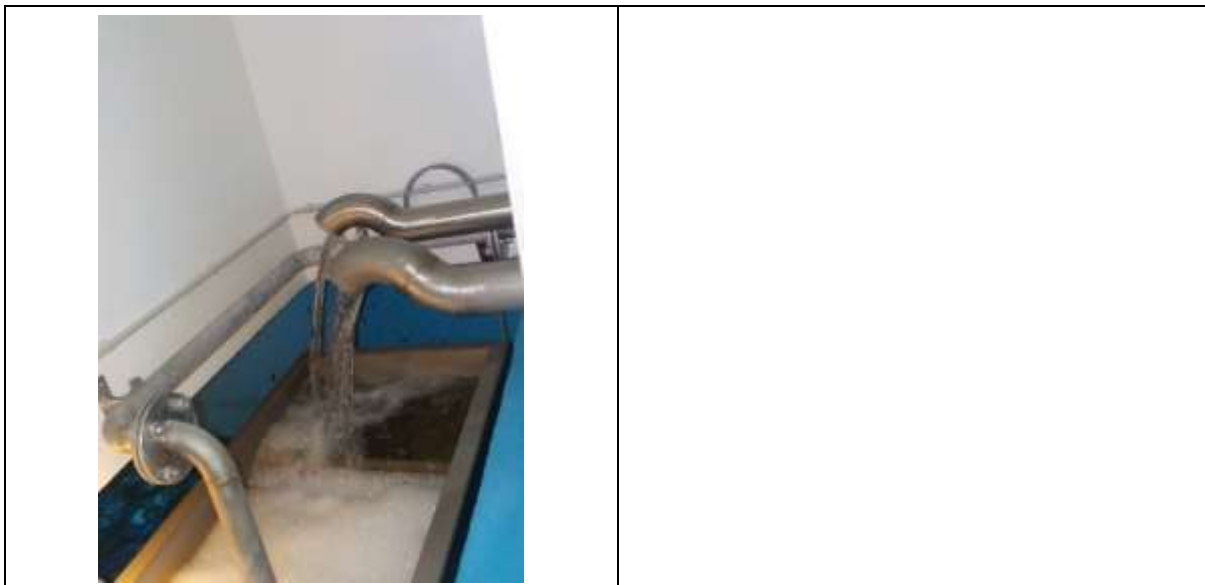
Das Niveau der zusätzlich angebauten Wasserkammer wird derzeit nicht separat erfasst, da diese beiden Kammerbereiche hydraulisch nicht getrennt werden können.

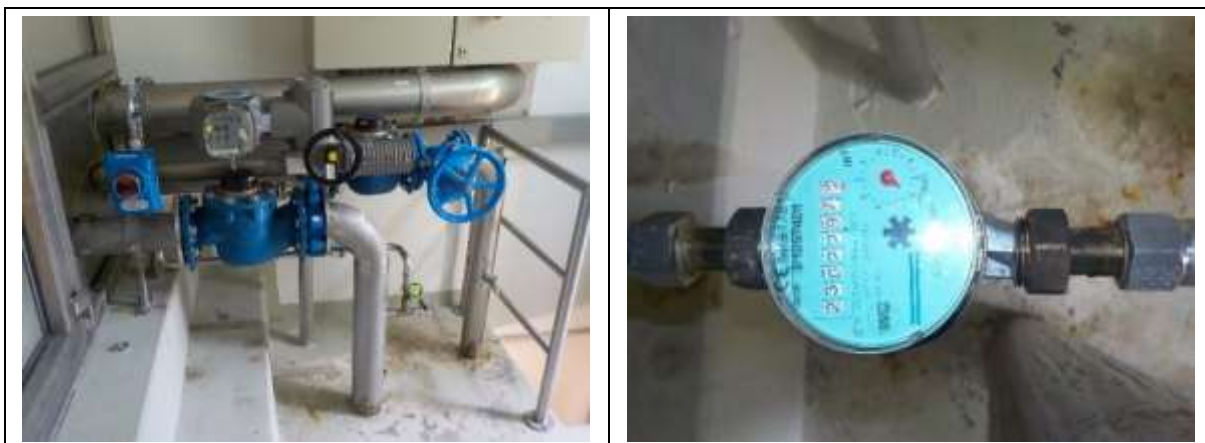
Die Durchflussmengen werden über Wasserzähler erfasst. Eine Registrierung der Messungen erfolgt über Messumformer, hierdurch können Messwertabweichungen auftreten. Bei kleineren Zulaufmengen erfolgt die Messung über einen hydraulischen Bypass.

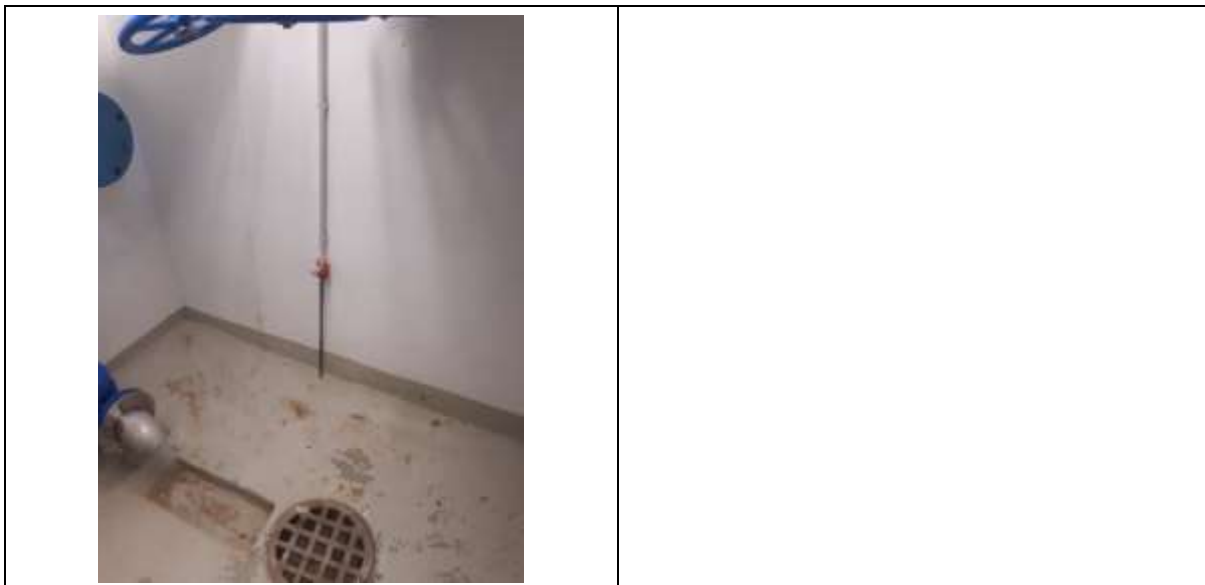
Im Rohrkeller ist eine Stabsonde zur Erfassung einer Überflutung des Rohrkellers montiert. Die Weitermeldung der Störungen an die Betriebsbereitschaft ist umgesetzt.
