# Stadt Sulzburg

Strukturgutachten Wasserversorgung  
EMSR-Technik

Projekt: Strukturgutachten Bestandsbericht EMSR  
Standort: Stadt Sulzburg  
Auftraggeber: Stadt Sulzburg  
Hauptstraße 60  
79295 Sulzburg  
Auftragsnummer: 79379 58001  
Stand: 22.07.2022  
Bearbeiter: Elektro - Techniker Tobias Frick

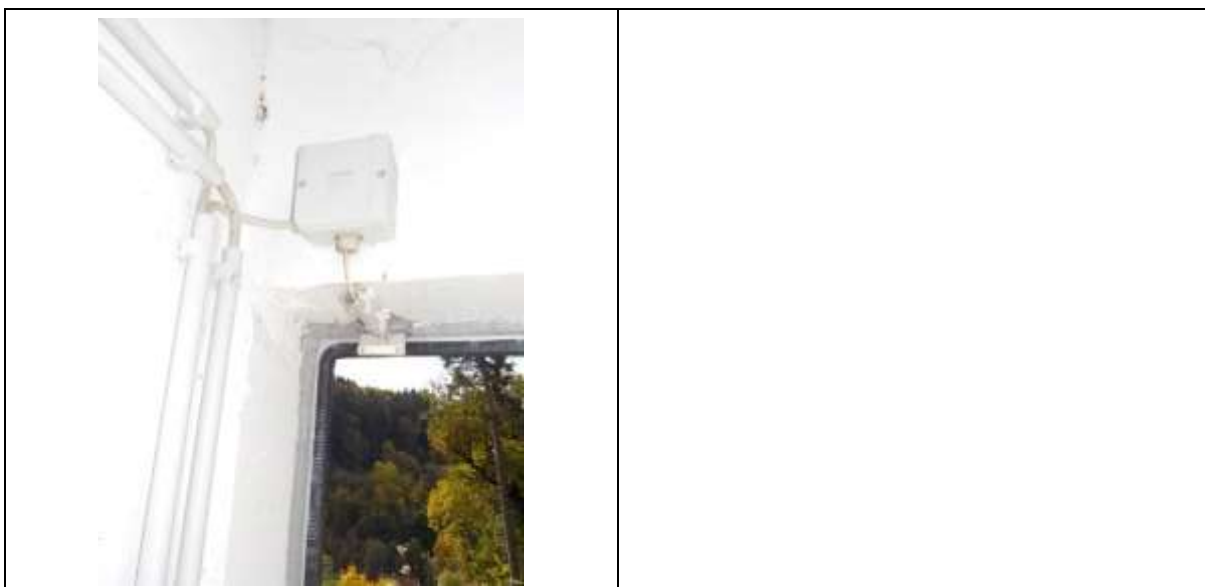
Es ist ein Magnetkontakt an der Zugangstüre verbaut, weitere Sensoren zur Objektüberwachung sind nicht vorhanden.

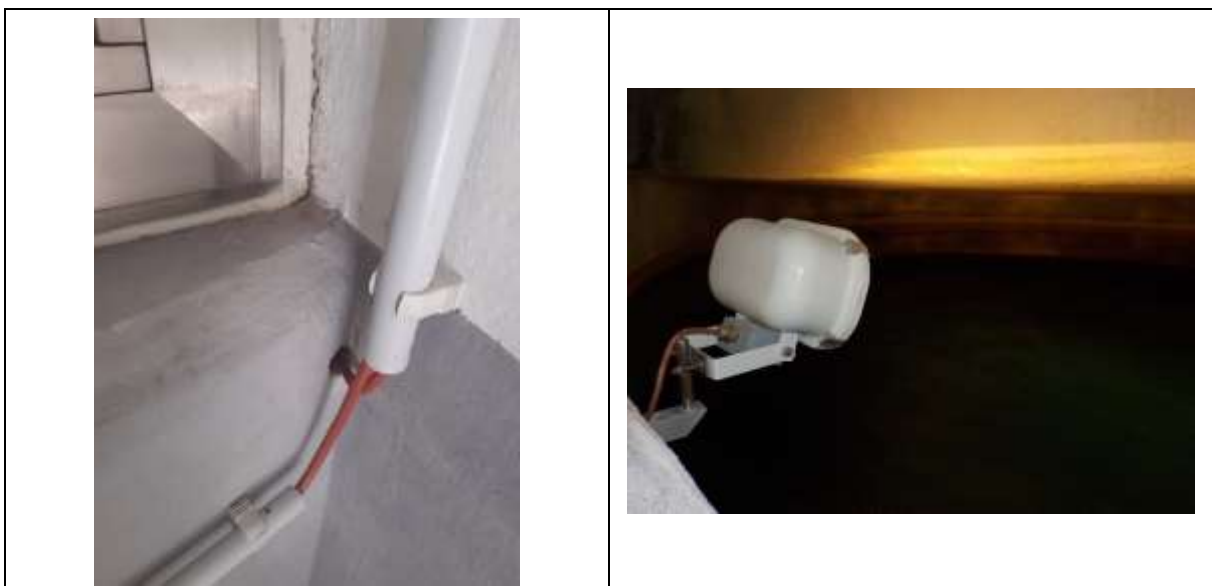
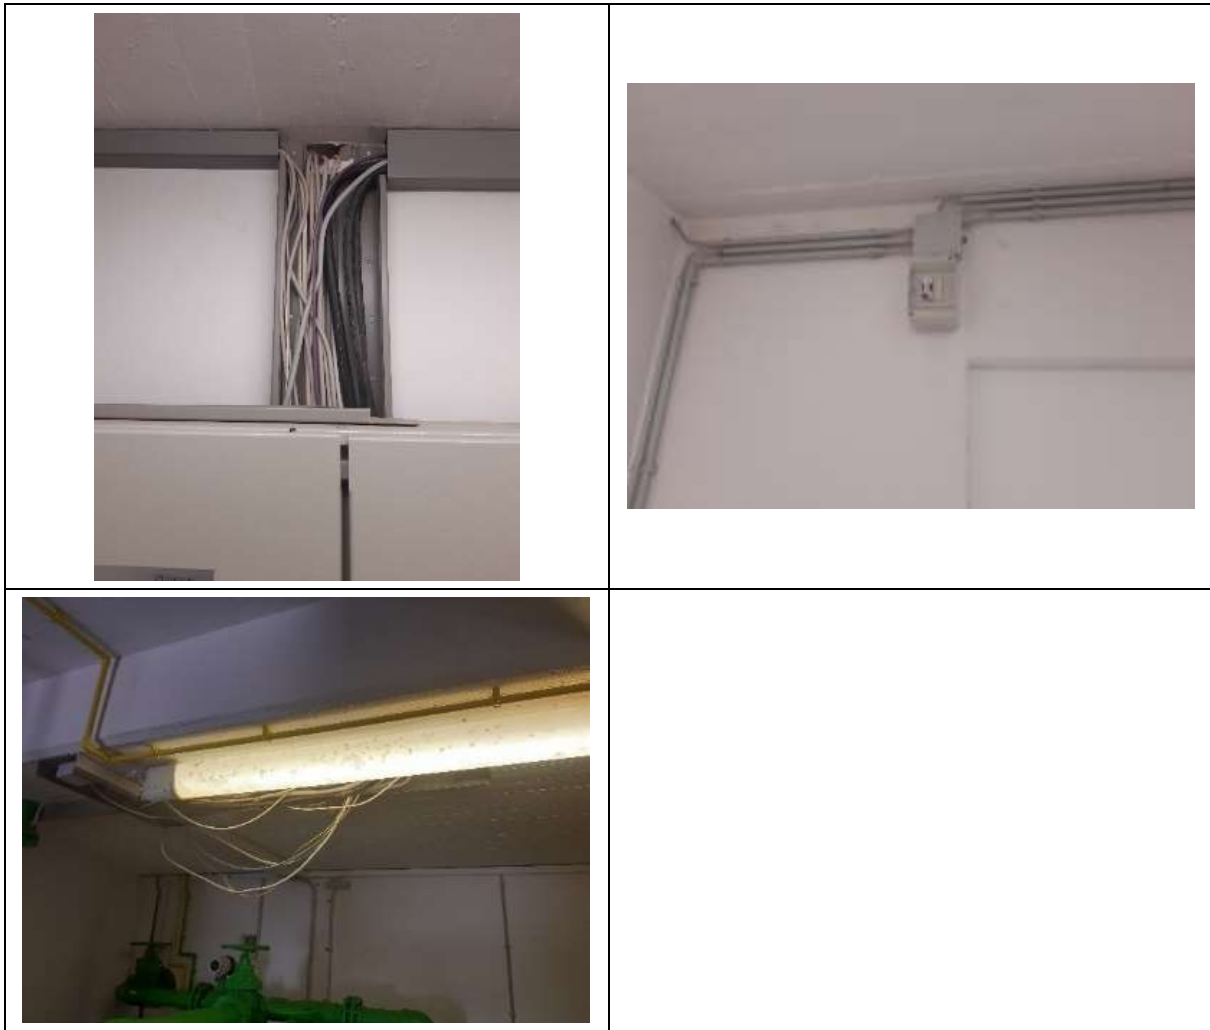
Die Elektroinstallation ist in einem verbrauchten Zustand, durch Erweiterungen und Umbauten wurden einzelne Geräte nachgerüstet und ausgewechselt. Die Beleuchtungskörper sind mit Leuchtstoffröhren ausgestattet. In der Wasserkammer sind Halogenstrahler verbaut. Diverse Kabeltrassen sind teils provisorisch ausgebaut oder überfüllt.

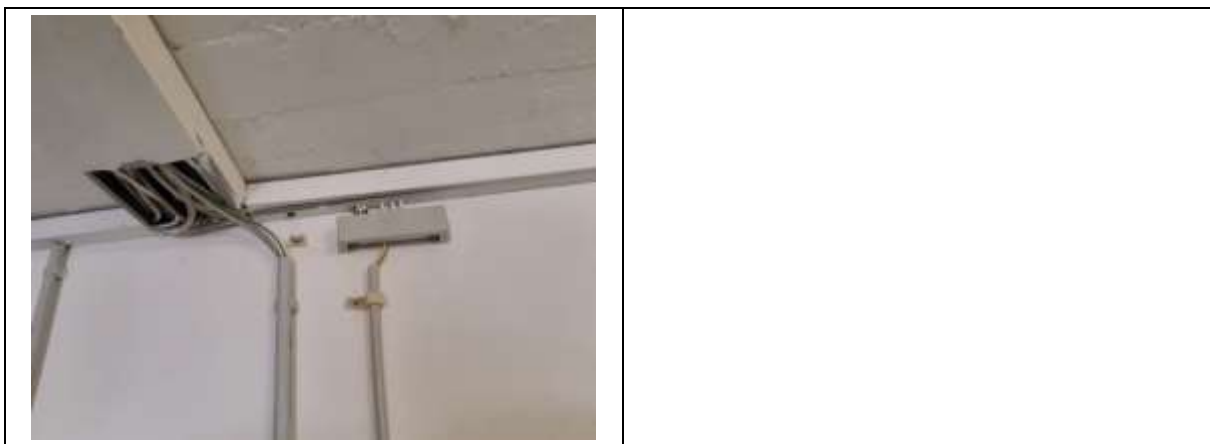
Es besteht kein äußerer Blitzschutz. Die Erdungen im Gebäude sind über Potenzialausgleichschienen verteilt, Messprotokolle liegen nicht vor.

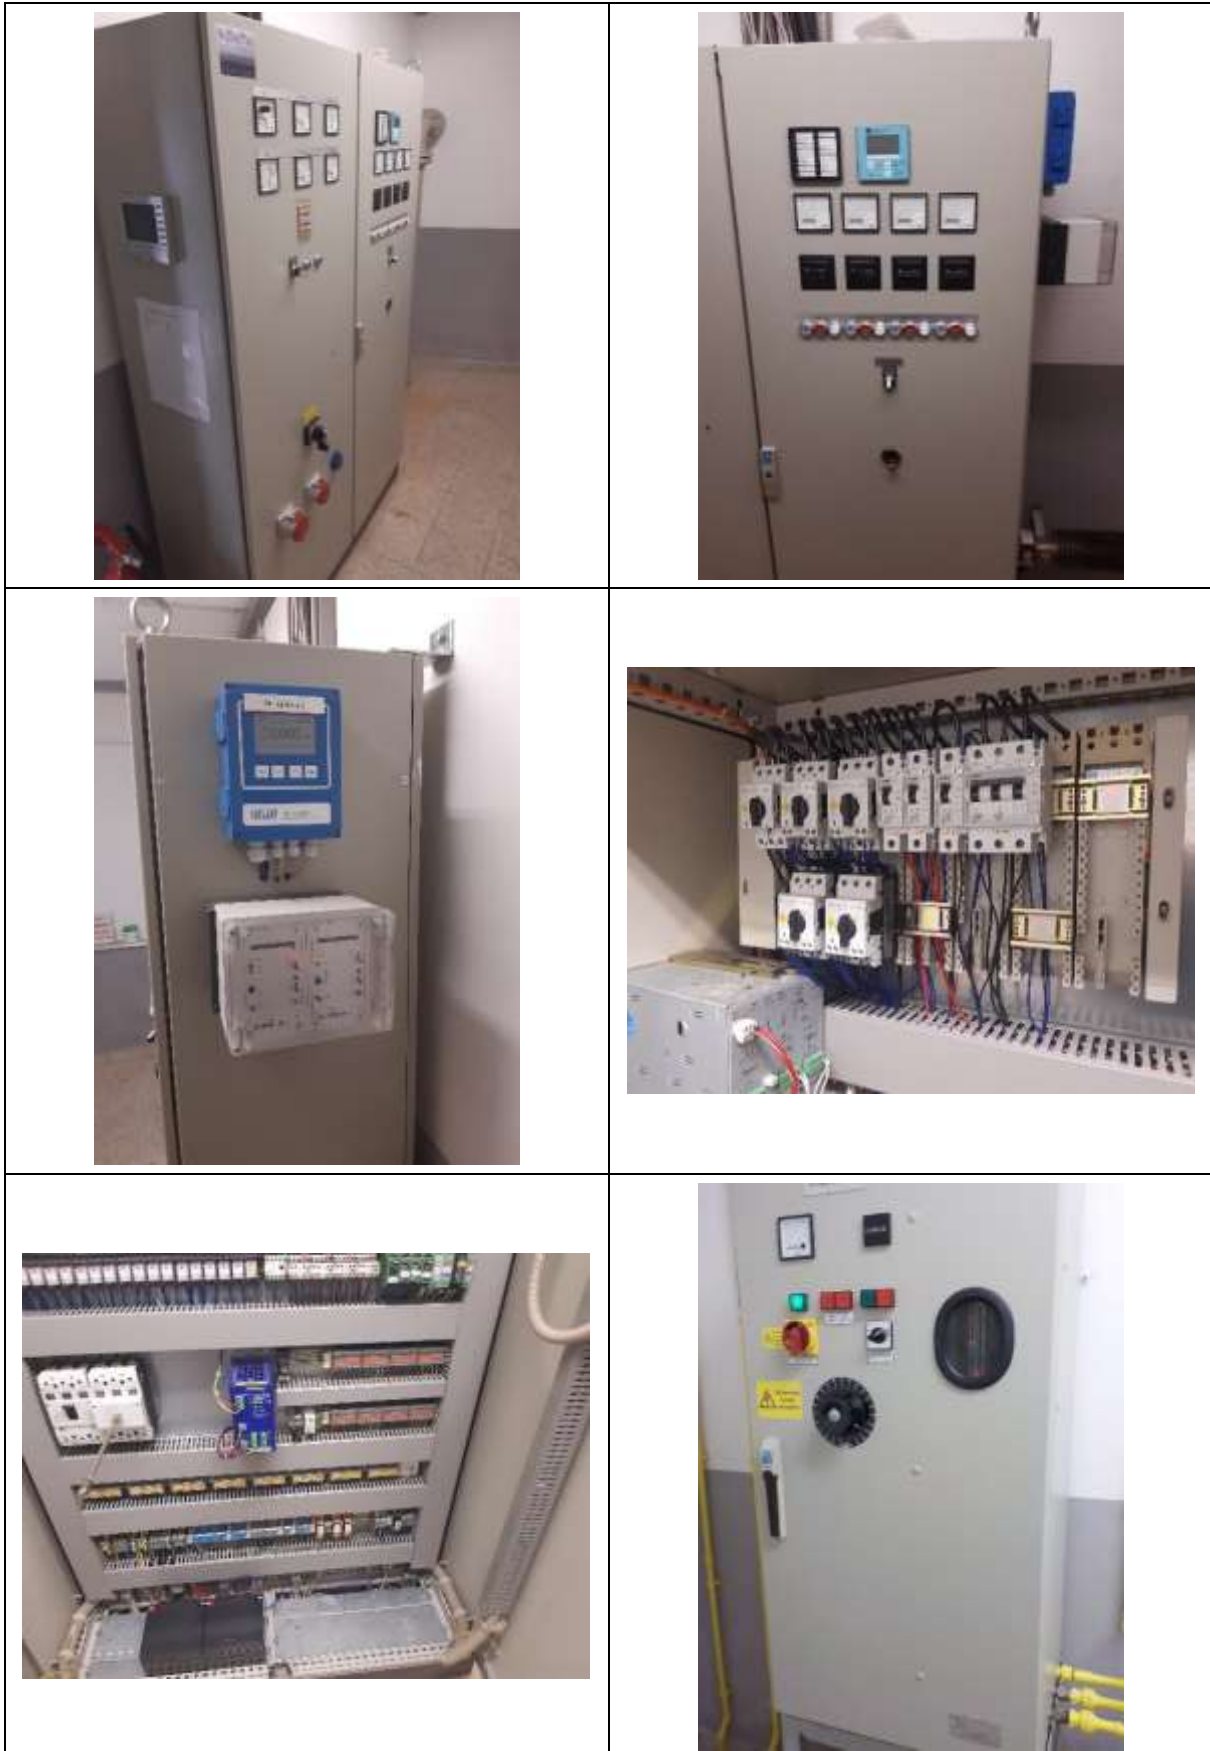
Die Schaltanlage besteht aus mehreren Standschränken und ist ihrem Alter entsprechenden, schlechten Zustand und es bestehen keine Platzreserven für Erweiterungen.

Einige Ein-/ Anbaugeräte sind außer Betrieb.

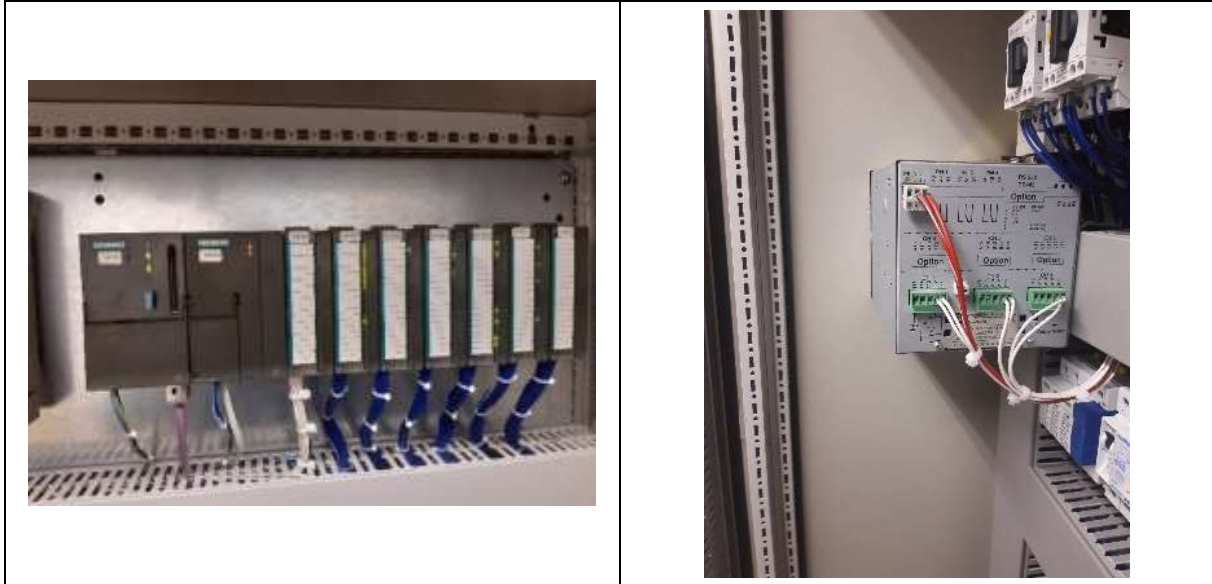
Die Steuerung der Anlage wird über eine SPS-Steuerung Siemens S7 / 300 ausgeführt. Eine Übernahme der Steuerung ist möglich, jedoch als unwirtschaftlich anzusehen, da dieses Produkt seitens Hersteller bereits abgekündigt ist.

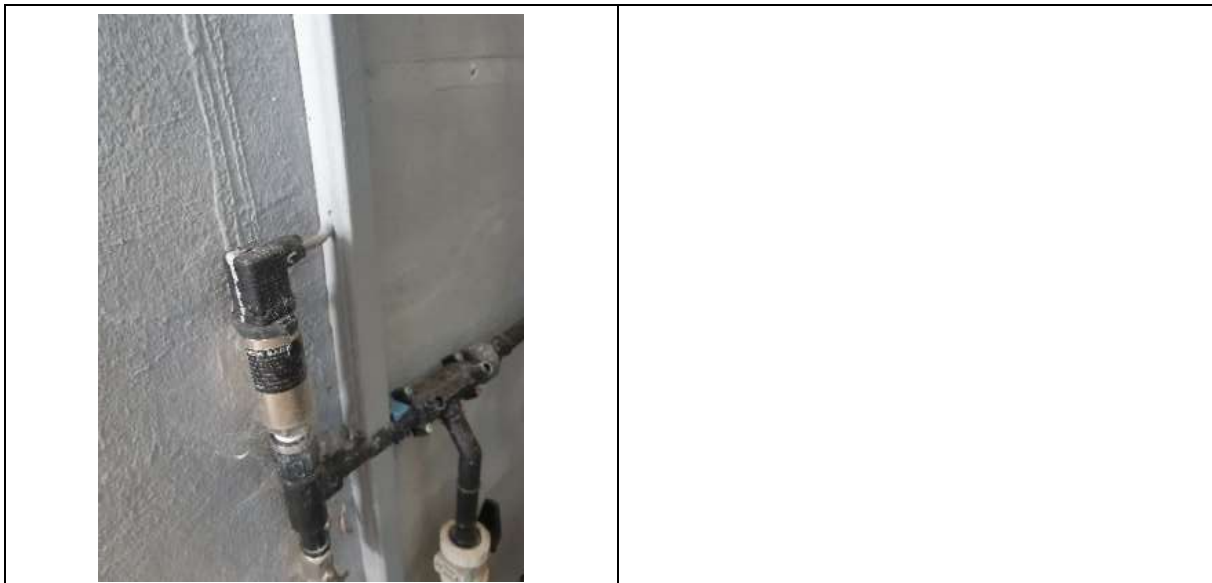
Das Niveau des Behälters wird über eine gemeinsame Drucksonde der beiden Kammern erfasst. Zur Umschaltung der beiden Wasserkammern muss dies händisch über eingebaute Kugelhähne im Rohrkeller erfolgen.

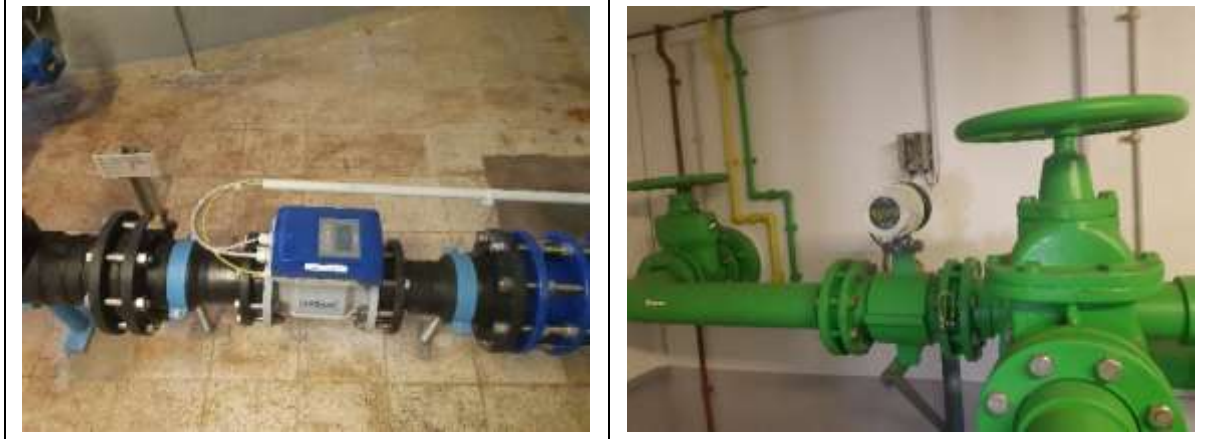
Die Durchflussmenge wird über Magnetisch Induktive Durchflussmessungen (MID) erfasst. Die Messungen sind ihrem Alter entsprechend in einem teils verbrauchten Zustand, sodass von einer höherer Messwertabweichung ausgegangen werden muss.

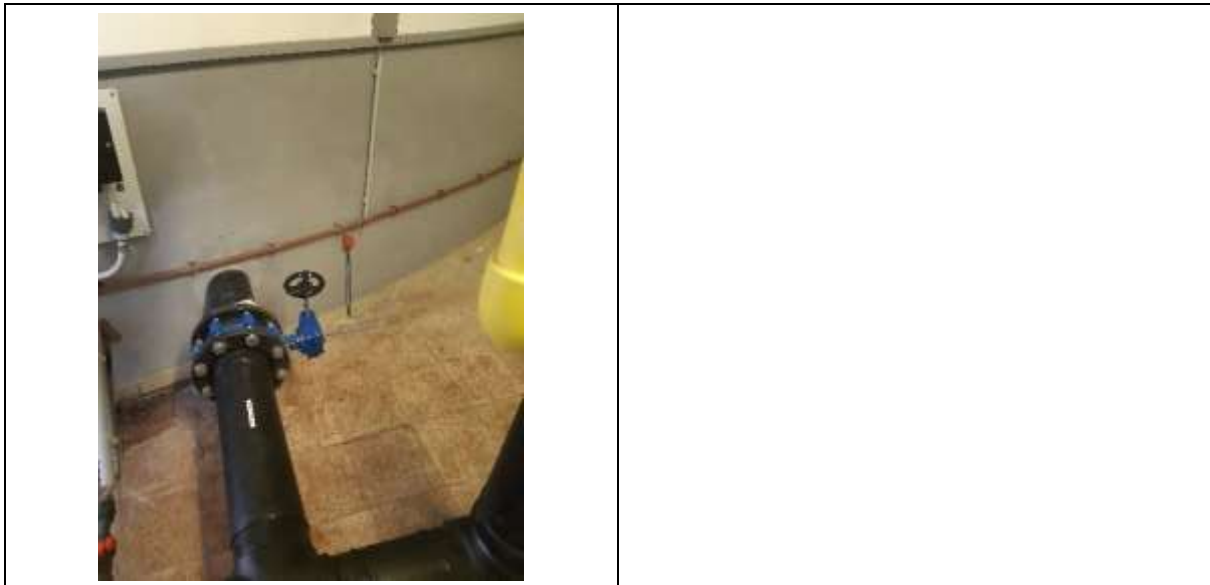
Im Rohrkeller ist eine Stabsonde zur Erfassung einer Überflutung des Rohrkellers montiert. Die Weitermeldung der Störungen an die Betriebsbereitschaft ist umgesetzt.

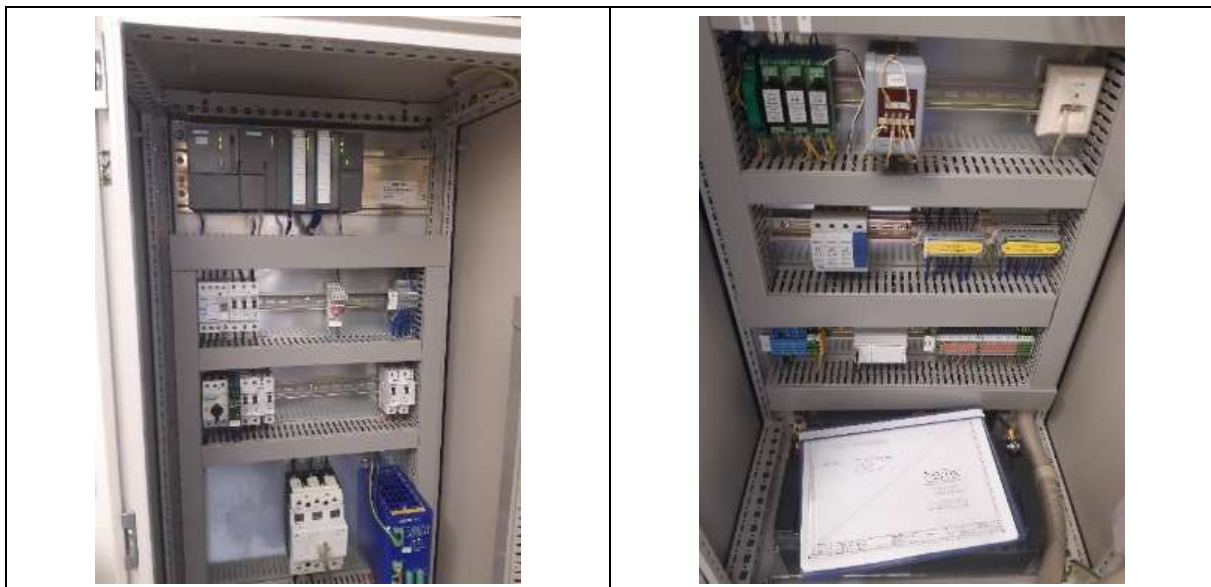
Die Schaltanlage der Zentrale besteht aus einem Standschrank und ist ihrem Alter entsprechend, in einem guten und gepflegten Zustand.

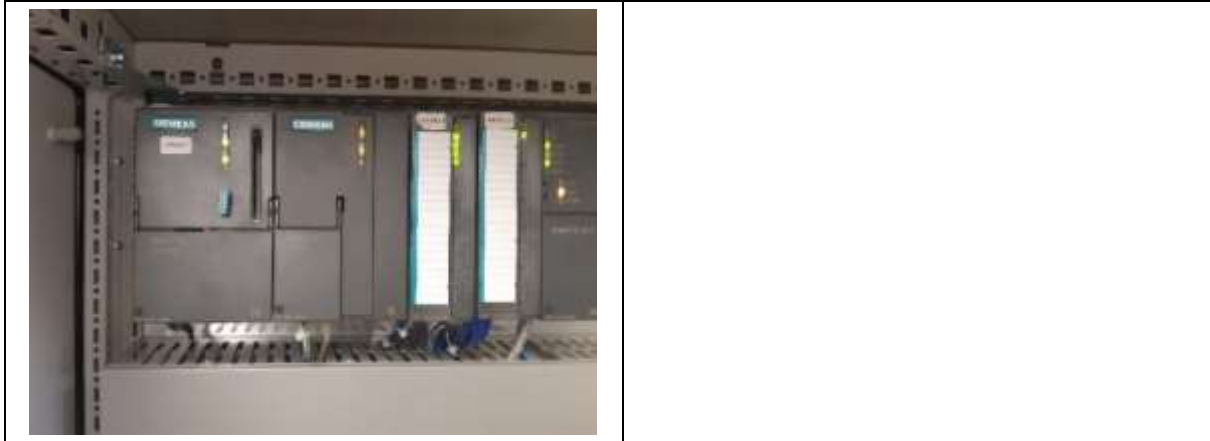
Als zentraler Fernwirk- und Datensammler mit der Rangierung der Außenstationen und Datenkopplung zum Leitsystem ist eine Unterstation Siemens S7/300 in der Schaltanlage im Rathaus eingebaut. Die Steuerung ist über eigene Fernmeldekabel mit den Außenstationen gekoppelt, somit entstehen keine monatlichen Kosten für die Rangierung und Bereitstellung der Daten zur Fernübertragung. Die Steuerung ist noch aus der 1. Generation der 300er Serie. Ersatzteile sind derzeit noch zu bekommen, jedoch bereits durch den Hersteller abgekündigt.

Zur autarken Steuerung der Anlage ist kein Bediengerät eingebaut, die Steuerung ist nur mit einem betriebsbereiten PC-System und entsprechender Software möglich.

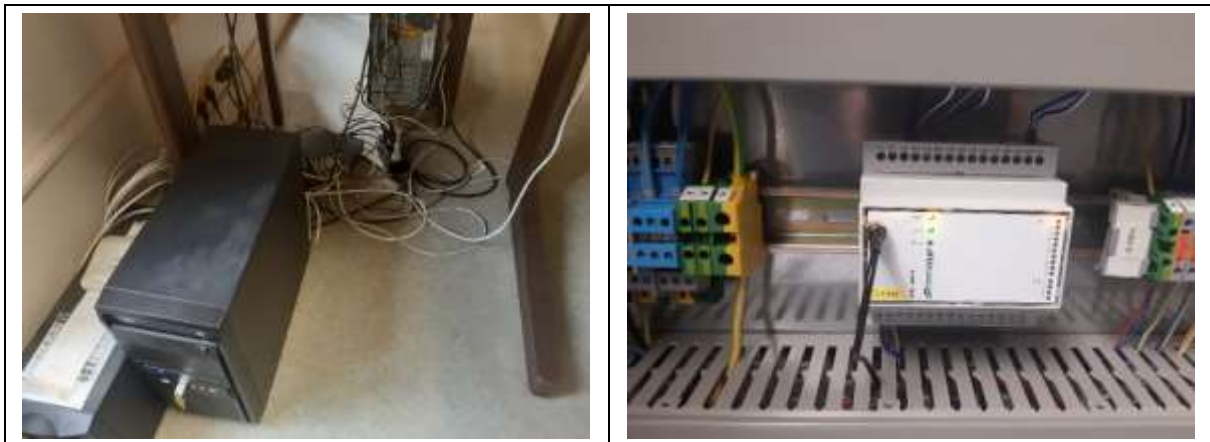
Der Computer ist über eine eigenständige Batterie-Stromanlage versorgt. Das Baujahr dieser Anlage ist nicht bekannt.

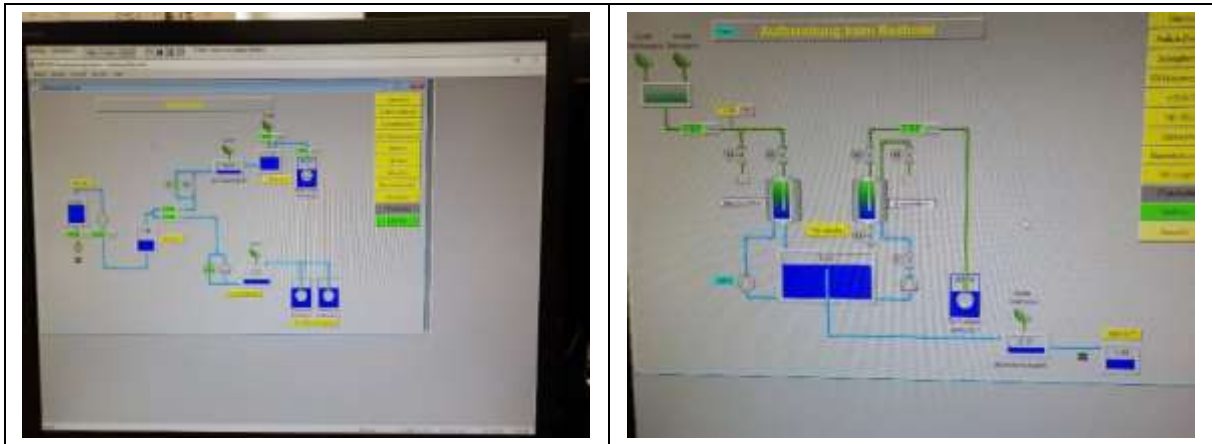
Das Prozessleitsystem des Herstellers „Imperio“ ist auf dem Computersystem installiert, die Leittechnik wird direkt als Server-Client System betrieben ohne einen separaten, eigenständigen Server. Das System wurde im Jahr 2020 auf das aktuelle Betriebssystem Windows 10 upgedatet, die Funktionalitäten entsprechen noch dem Erstellungsjahr 2001 und sind somit nicht auf dem aktuellen Stand bezüglich Betriebssicherheit und Anwendungsmöglichkeiten in der kritischen Infrastruktur.
